# AYUNTAMIENTO DE COLLADO-VILLALBA

## PLAN ESPECIAL DE PROTECCION DEL CASCO ANTIGUO

### FICHA DE EDIFICACION

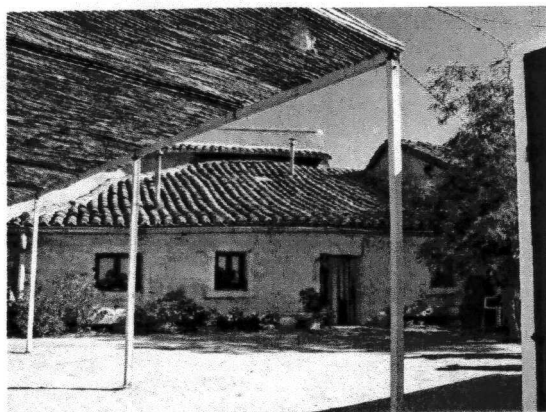
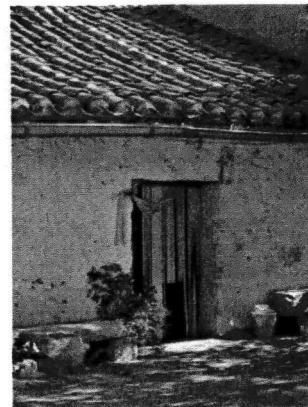
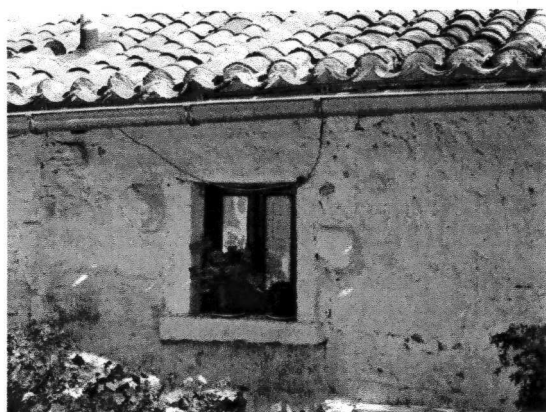
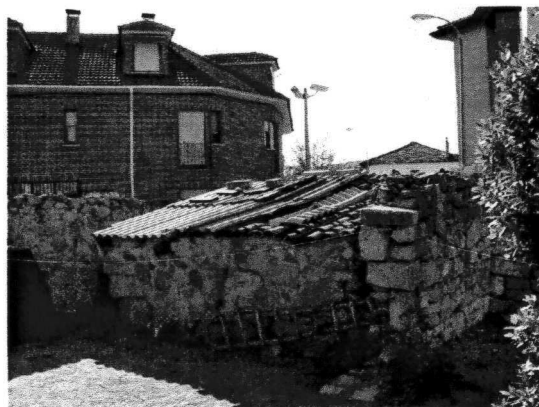
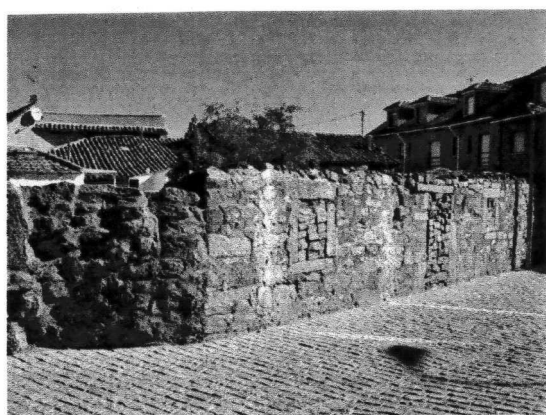
# FOTOGRAFIAS DE DETALLE

| ESTADO GENERAL DE CONSERVACION DE LA EDIFICACION | BUENO | REGULAR | MALO |
| | | X | |
| ALTERACIONES EVIDENTES<br>-CANALON PVC, GRIS<br>-PUERTA METALICA MODERNA<br>-CASSETAS ADOSADAS AL MURO SUR | NIVEL DE PROTECCION | | |

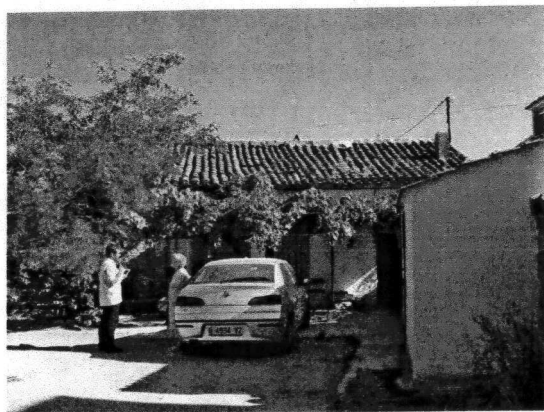
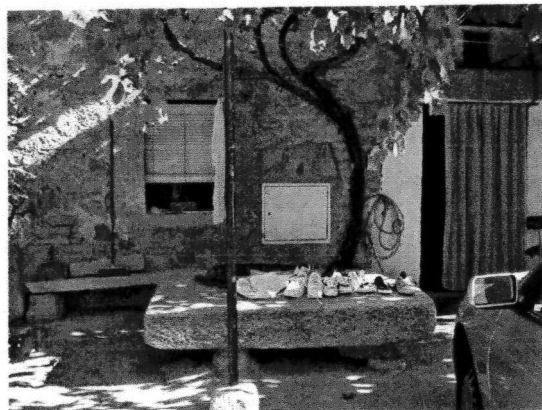
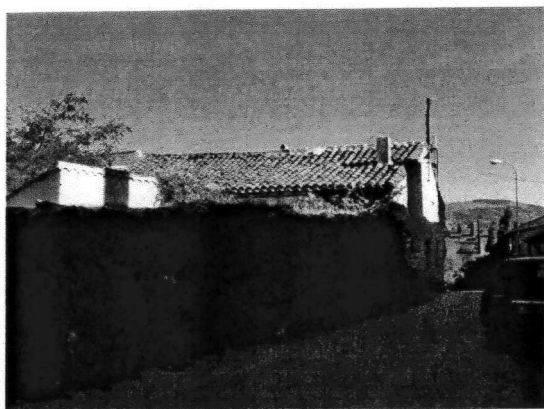
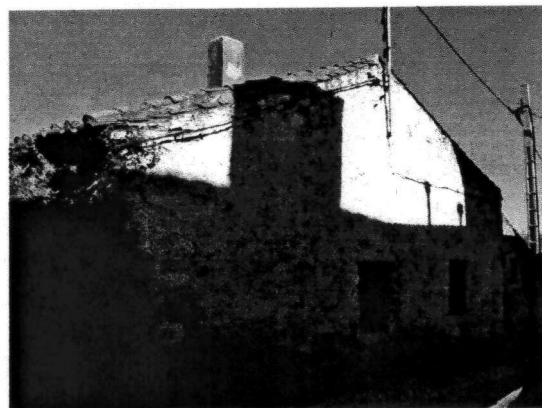
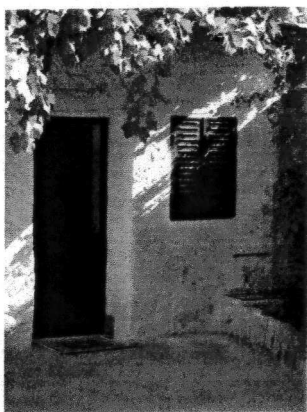
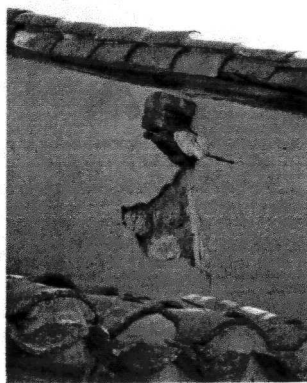
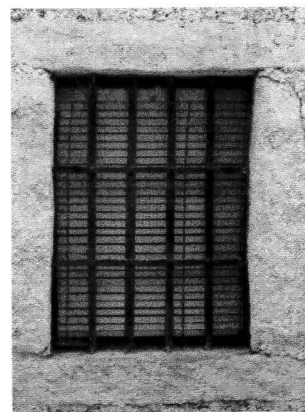
## FOTOGRAFIAS DE DETALLE

## ESTADO GENERAL DE CONSERVACION DE LA EDIFICACION

X

- CASETA ADOSADA A LA CERCA (ESTE)
- CERRAMIENTOS EN PUERTAS Y VENTANAS METALICAS
- PERSIANAS ENROLLABLES DE PLASTICO
- INSTALACIONES ELECTRICAS
- SOLADO DE HORTICON SOBRE ANTIGUO PARAMENTO DE LOSAS DE GRANITO
