CL CONCEJO, 1

# AYUNTAMIENTO DE COLLADO-VILLALBA

## PLAN ESPECIAL DE PROTECCION DEL CASCO ANTIGUO

FICHA DE ORDENANZA DE EDIFICACION 2

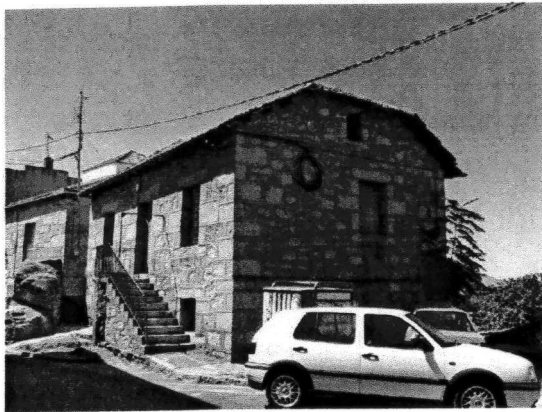
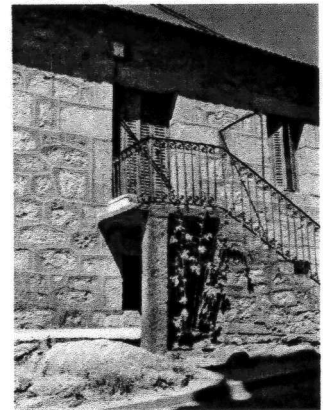
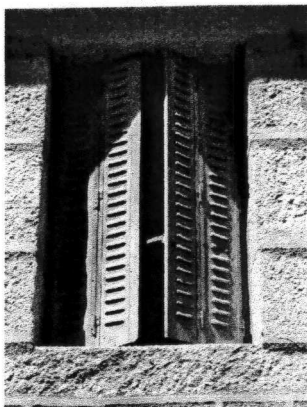
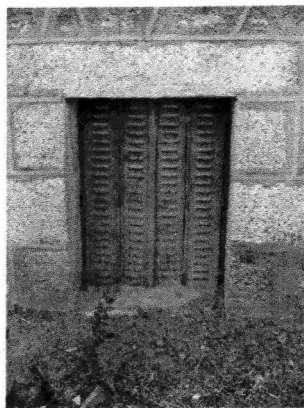
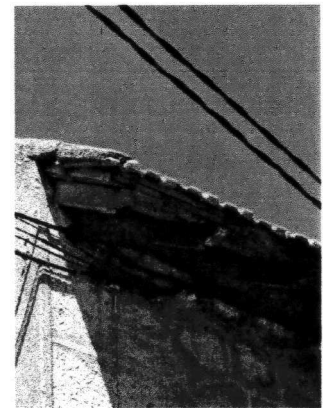
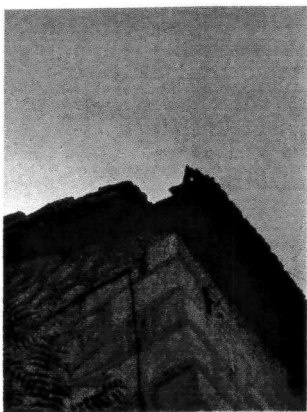
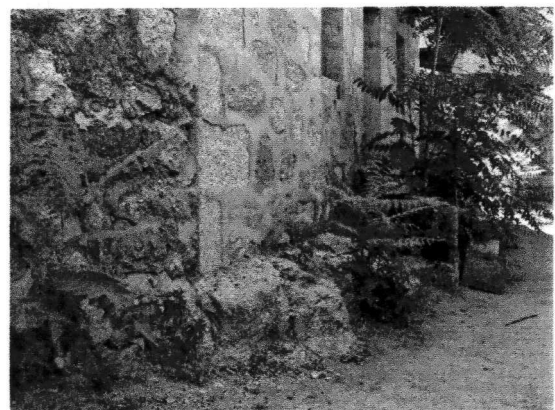
**FOTOGRAFIAS DE DETALLE**

| <b>ESTADO GENERAL DE CONSERVACION DE LA EDIFICACION</b> | BUENO | REGULAR | MALO |
| | | X | |
| <b>ALTERACIONES EVIDENTES</b><br>- CONTRAVENTANAS METALICAS DE DISTINTO COLOR EN PLANTA BAJA Y ALTA<br>- CABLES DE LUZ Y TELEFONO EN FACHADA<br>- CONTENEDOR DE PAPEL RECICLADO | <b>NIVEL DE PROTECCION</b> | | |

| <b>Condiciones generales de intervención en la edificación</b> | Mantenimiento sin alteraciones de la volumetría existente en edificio protegido. Conservación de las texturas existentes en la fachada. Adecuar el color de las contraventanas, unificándolo. | | | | | |
