# AYUNTAMIENTO DE COLLADO-VILLALBA

## PLAN ESPECIAL DE PROTECCION DEL CASCO ANTIGUO

**FICHA DE ORDENANZA DE EDIFICACION 1****MANZANA**num.  
**8****EDIFICIO**num.  
**10**

**CL LIBERTAD, 8 y 10A**

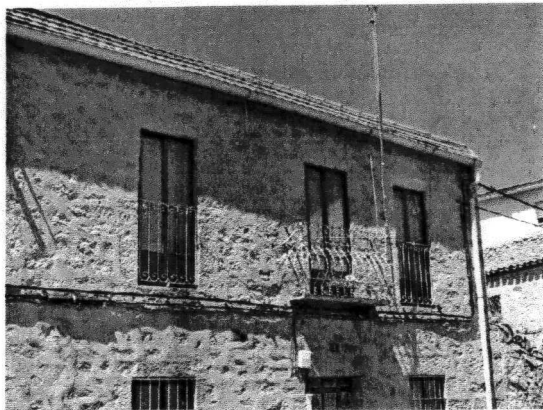
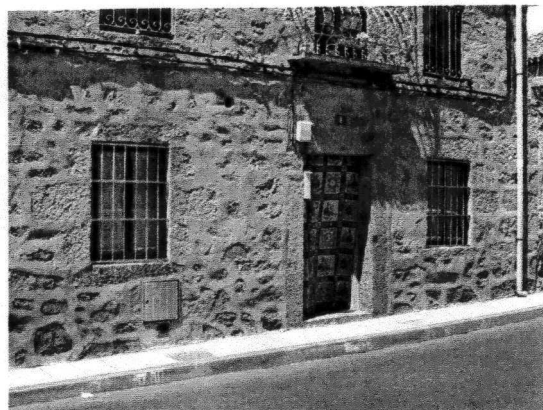
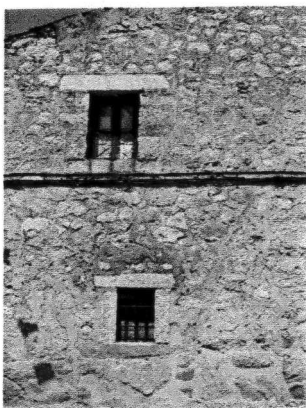
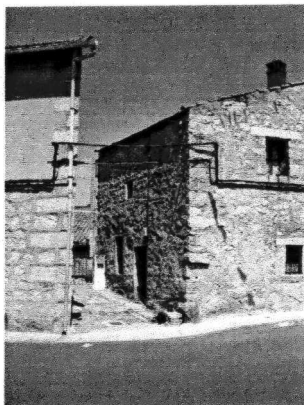
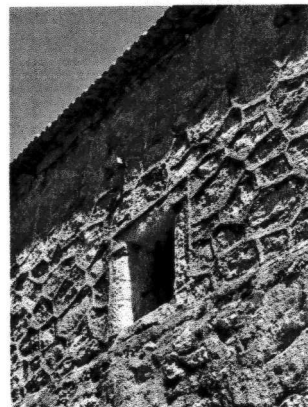
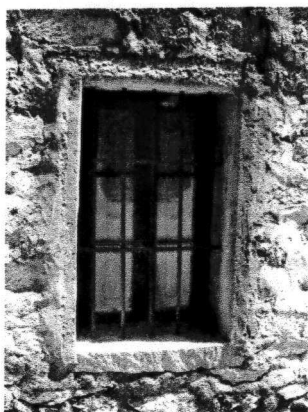
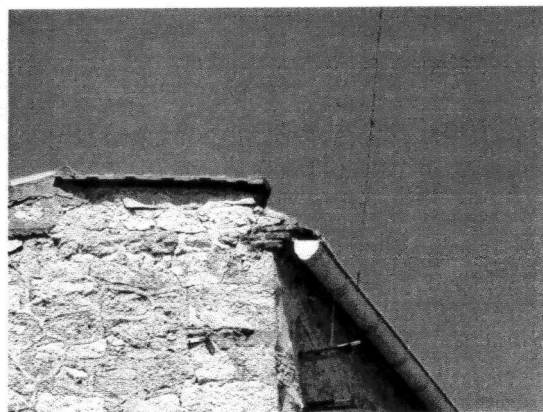
## FOTOGRAFIAS DE DETALLE

## ESTADO GENERAL DE CONSERVACION DE LA EDIFICACION

X

- CARPINTERIAS DE ALUMINIO ENRASADAS CON LA FACHADA
- REJAS METALICAS ENRASADAS CON LA FACHADA COLOR PLATEADO
- PARCHES DE CEMENTO EN LOS REJUNTES
- ANTENA EN FACHADA
- ACOMETIDAS
- CANALONES TAPANDO EL ALERO
- SALIDA DE GASES.

| <b>Condiciones generales de intervención en la edificación</b> | Mantenimiento sin alteraciones de la volumetría existente en edificio protegido. Conservación de las texturas existentes en la fachada. Las rejas habrán de tratarse de acuerdo con la ordenanza. Habrán de adecuarse los parcheos de mortero en los rejunes. Se eliminará la antena de la fachada. Adecuación de las bajantes y canalones a los establecidos en las ordenanzas. Habrá de eliminarse de las fachadas la salida de gases. | | | | | |
