# AYUNTAMIENTO DE COLLADO-VILLALBA

## PLAN ESPECIAL DE PROTECCION DEL CASCO ANTIGUO

### FICHA DE ORDENANZA DE EDIFICACION 1

**PZ DE LA CONSTITUCIÓN, 1**

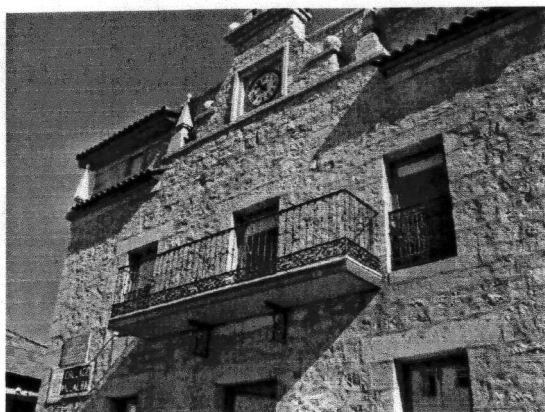
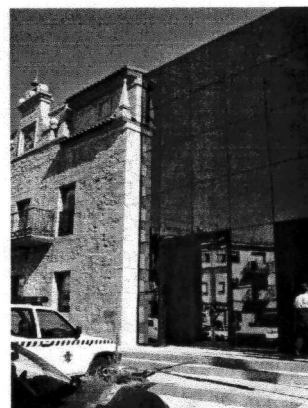
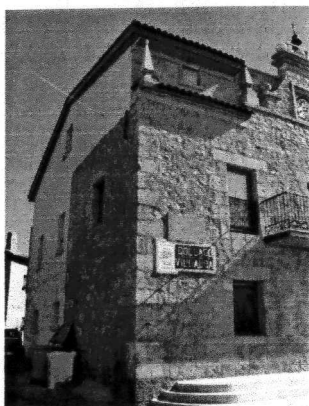
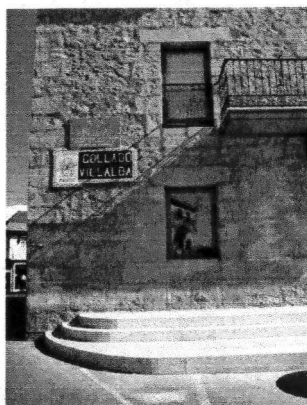
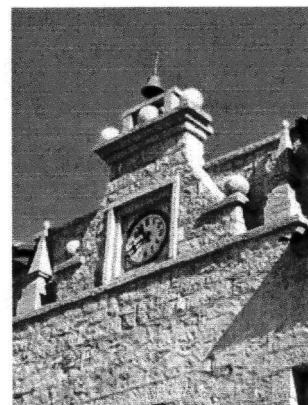
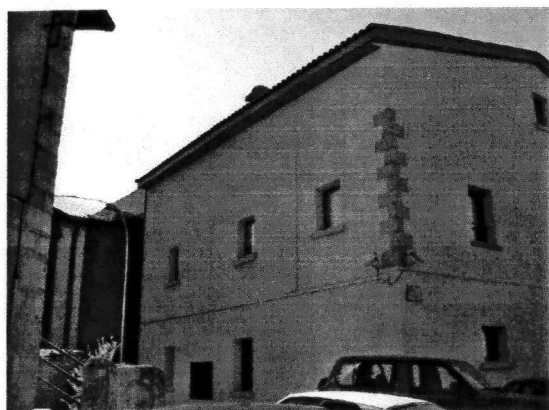
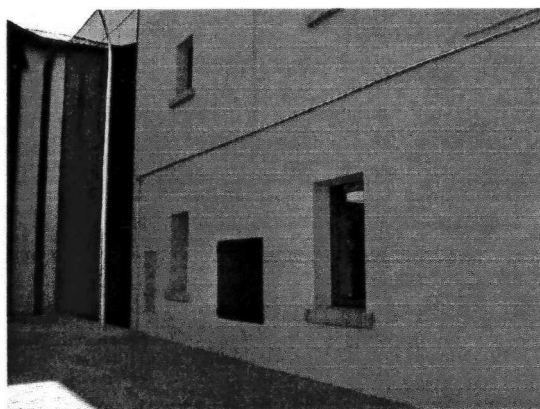
## FOTOGRAFIAS DE DETALLE

| ESTADO GENERAL DE CONSERVACION DE LA EDIFICACION | BUENO | REGULAR | MALO |
| | X | | |
| <b>ALTERACIONES EVIDENTES</b><br>- COLOR Y TIPO DE CARPINTERIA<br>- CIERRE DE LAS PUERTAS DE FACHADA<br>- ALEROS<br>- ESCALONES EN FACHADA<br>- LAPIDA CONMEMORATIVA. | NIVEL DE PROTECCION | | |
