# AYUNTAMIENTO DE COLLADO-VILLALBA

## PLAN ESPECIAL DE PROTECCION DEL CASCO ANTIGUO

### FICHA DE EDIFICACION

C/ SAN BLAS N° 14

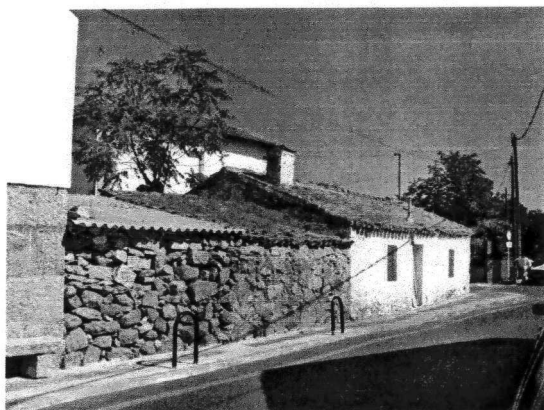
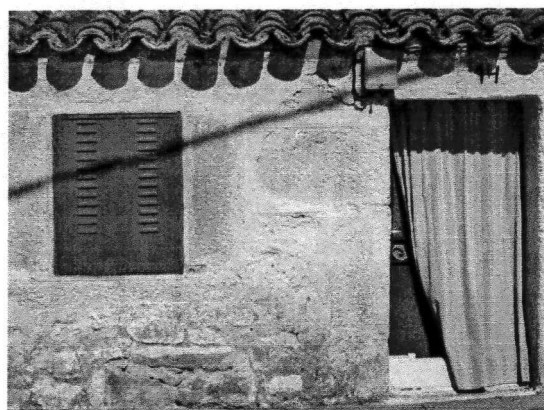
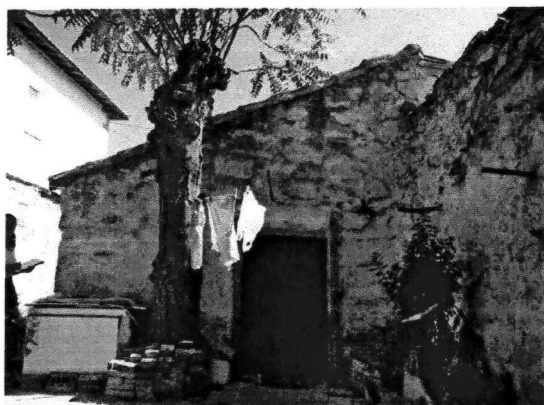
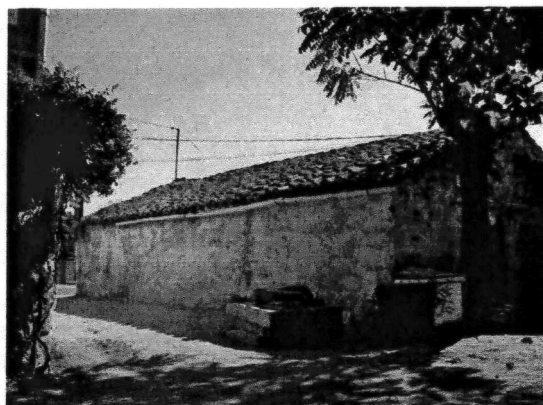
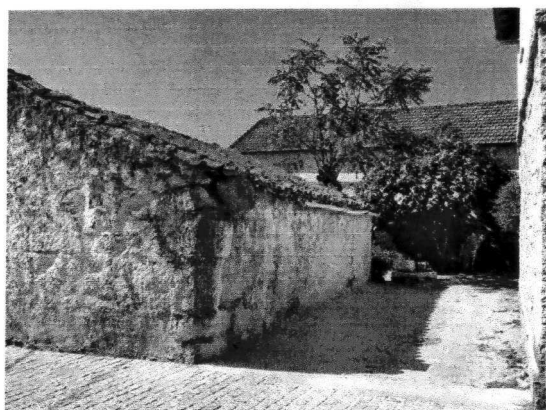
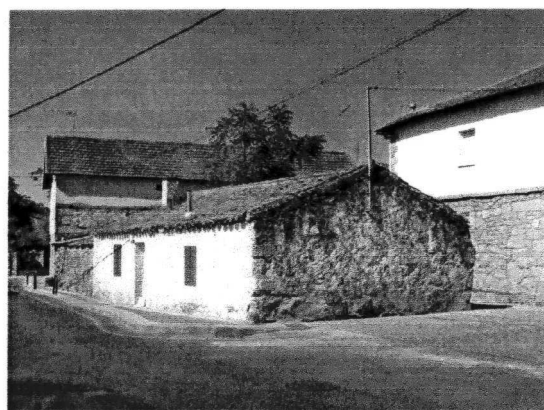
## FOTOGRAFIAS DE DETALLE

- ACOMETIDA DE LUZ
- CONTRAVENTANAS ENRASADAS
- POSTE DE LUZ EN FACHADA
- SALIDA DE HUMOS
