# AYUNTAMIENTO DE COLLADO-VILLALBA

## PLAN ESPECIAL DE PROTECCION DEL CASCO ANTIGUO

### FICHA DE EDIFICACION

C/ ANACLETO LOPEZ N°2

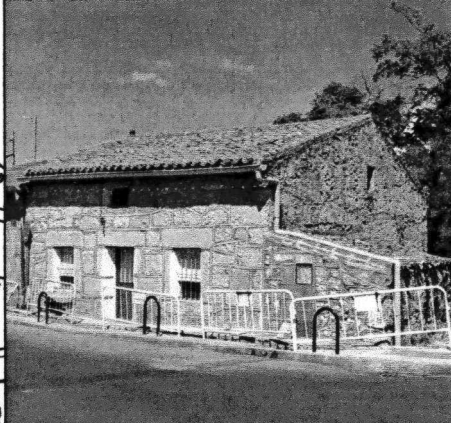
FOTO DE FACHADA

| FICHA DE EDIFICACION | MANZANA | num.<br>9 | EDIFICIO | num.<br>17 |
|---|---|---|---|---|
| ESTADO GENERAL DE CONSERVACION DE LA EDIFICACION | BUENO | REGULAR | MALO | |
| | | X | | |
| <b>ALTERACIONES EVIDENTES</b><br>- COLOR GRIS METALIZADO EN RESERVA<br>- CANALON DE PVC TAPANDO UN DISCO DE LADRILLO EN PICO<br>- HAMPOSTERIA<br>- PERSIANAS ENROLLABLES DE PVC "ARENA"<br>- JUNTA DE CEMENTO RESALTADA | <b>NIVEL DE PROTECCION</b> | | | |

| <b>Condiciones generales de intervención en la edificación</b> | Se mantendrán sin alteraciones las texturas existentes en la fachada, la nueva edificación hasta alcanzar las dos alturas permitidas deberá continuarse el mismo sistema constructivo. La intervención se permite si elimina el anexo situado al este de la casa y construye en ese lugar la escalera de acceso a la segunda planta, según las tipologías existentes en el Casco Antiguo. Adecuar el color de la rejería. Adecuación de las bajantes y canalones a los establecidos en las ordenanzas. Sustitución de las persianas enrollables. Adecuar el tipo de junta de la fachada. | | | | | |
