# AYUNTAMIENTO DE COLLADO-VILLALBA

## PLAN ESPECIAL DE PROTECCION DEL CASCO HISTORICO

| FICHA DE EDIFICACION | | | MANZANA | num. | EDIFICIO | num. | | |
| DIRECCION: CALLE Y NUMERO<br>C/SAN BLAS N°5 | | | REFERENCIA CATASTRAL | | | | | |

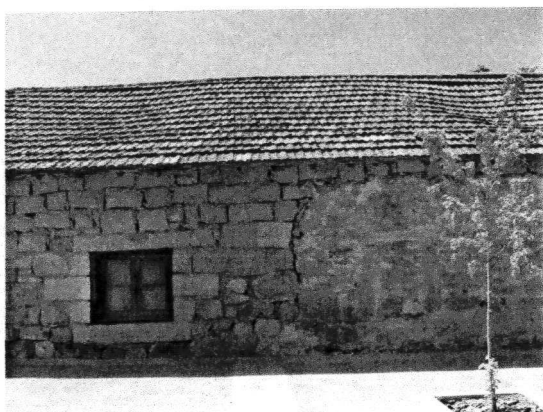
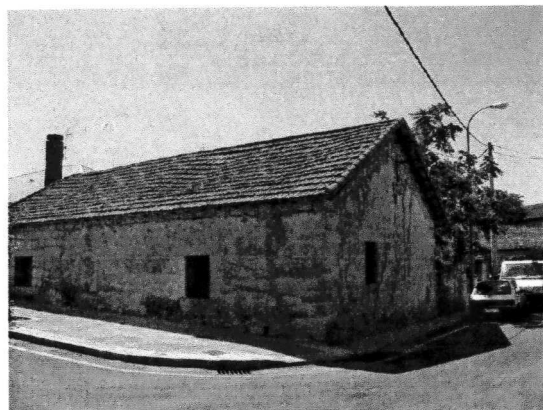
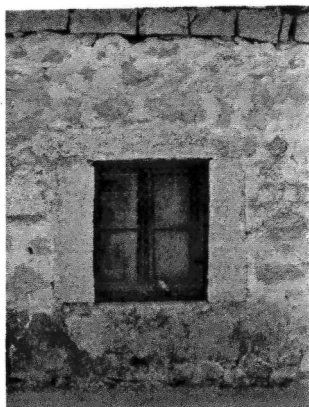
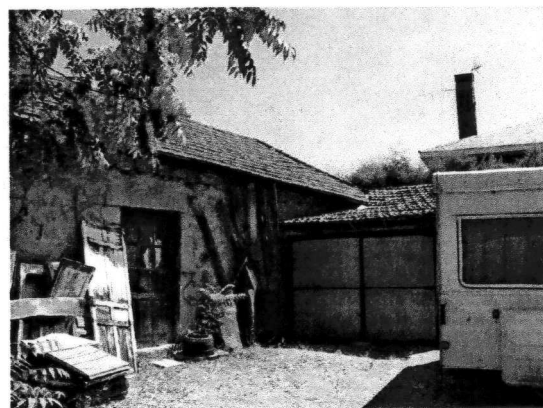
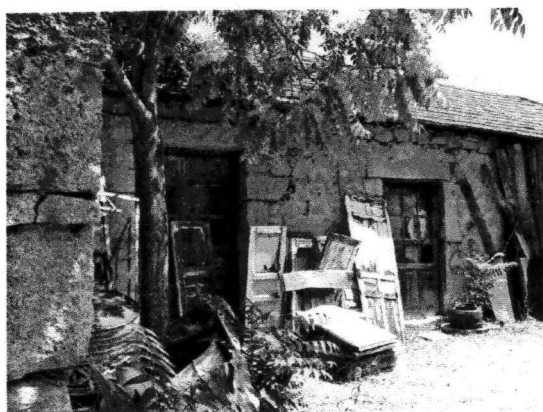
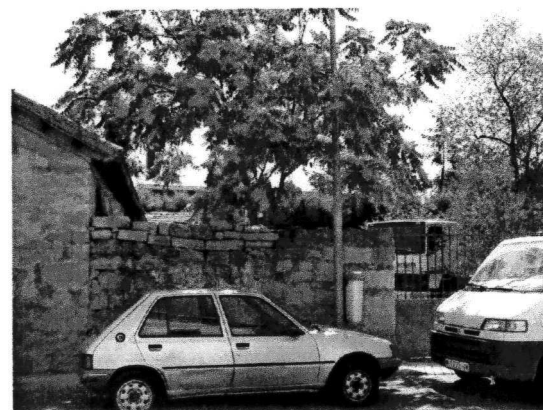
# FOTOGRAFIAS DE DETALLE

| ESTADO GENERAL DE CONSERVACION DE LA EDIFICACION | BUENO | REGULAR | MALO |
| | | X | |
| <b>ALTERACIONES EVIDENTES</b><br>- ACOMETIDA DE LUZ<br>- REJAS DE PALLA<br>- PARCHES DE CEMENTO EN REPARACIONES<br>- CASETAS ADOSADAS<br>- FALTA DE RESUNTE EN AMPLIACION | <b>NIVEL DE PROTECCION</b> | | |
