**CL SAN BLAS, 11**

## PLAN ESPECIAL DE PROTECCION DEL CASCO ANTIGUO

FICHA DE ORDENANZA DE EDIFICACION 2

**AYUNTAMIENTO DE COLLADO-VILLALBA**  
**PLAN ESPECIAL DE PROTECCION DEL**  
**CASCO HISTORICO**

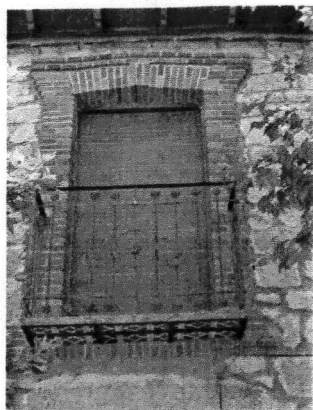
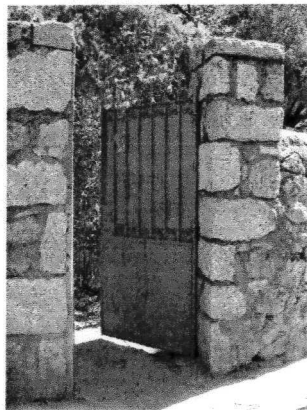
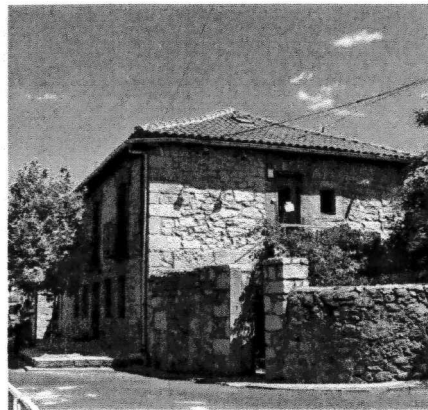
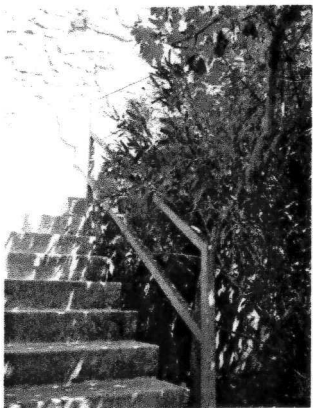
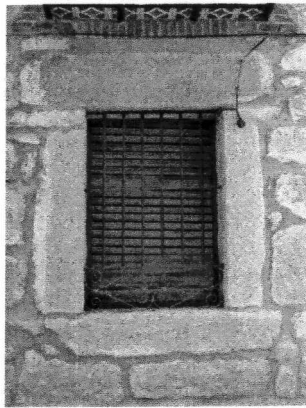
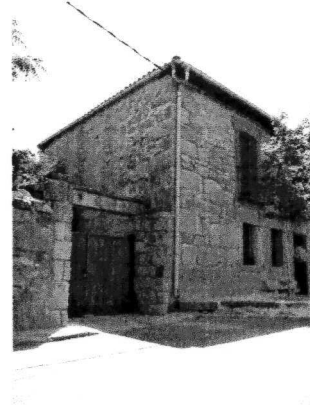
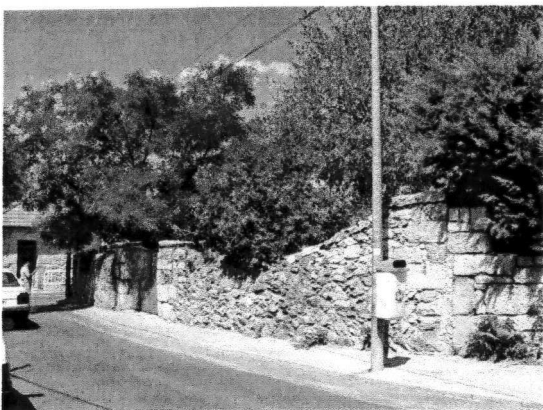
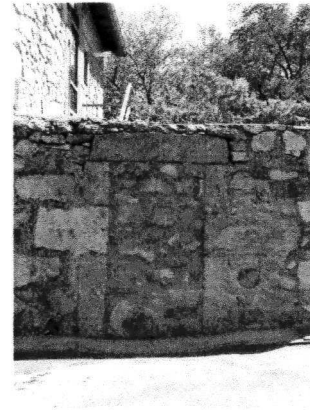
## FOTOGRAFIAS DE DETALLE

| ESTADO GENERAL DE CONSERVACION DE LA EDIFICACION | BUENO | REGULAR | MALO |
|---|---|---|---|
| <b>ALTERACIONES EVIDENTES</b><br>- PUERTA DE ALUMINIO<br>- PERSIANAS DE PVC<br>- HUECOS AÑADIDOS PLANTA BAJA<br>- CABLES<br>- SALIDA DE HUMOS<br>- RESUNTADO DE CEMENTO RESUNTADO<br>- CANALON | <b>NIVEL DE PROTECCION</b> | | |

| <b>Condiciones generales de intervención en la edificación</b> | Mantenimiento sin alteraciones de la volumetría existente en edificio protegido. Conservación de las texturas existentes en la fachada. Adecuar la puerta de entrada (de aluminio) a lo dispuesto en la ordenanza. Sustituir las persianas de plástico. Eliminar la salida de humos. Adecuar el rejuntado de cemento. Adecuación de las bajantes y canalones a los establecidos en las ordenanzas. | | | | | |
