# AYUNTAMIENTO DE COLLADO-VILLALBA

## PLAN ESPECIAL DE PROTECCION DEL CASCO ANTIGUO

FICHA DE ORDENANZA DE EDIFICACION 1

| FICHA DE EDIFICACION | | | MANZANA | num. | EDIFICIO | num. | | | | |
|---|---|---|---|---|---|---|---|---|---|---|
| DIRECCION: CALLE Y NUMERO<br>C/ FUENTE DEL ALAMO N°5 | | | REFERENCIA CATASTRAL | | | | | | | |

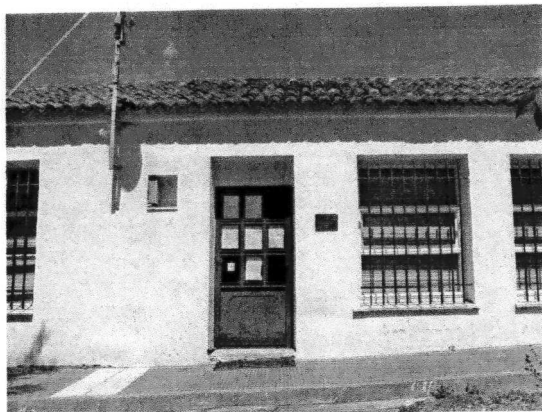
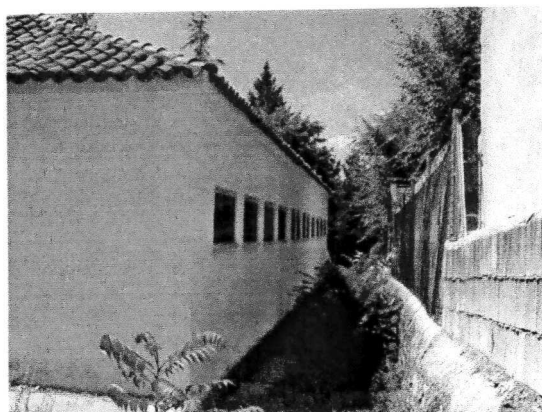
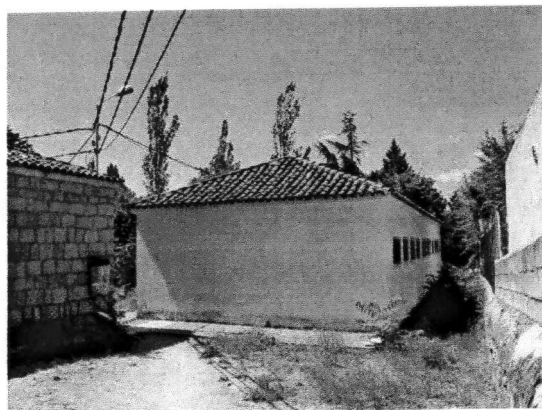
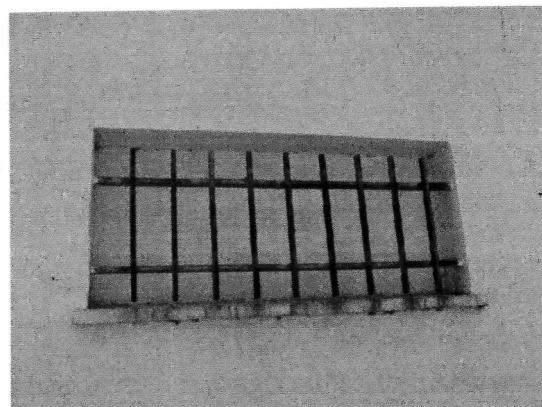
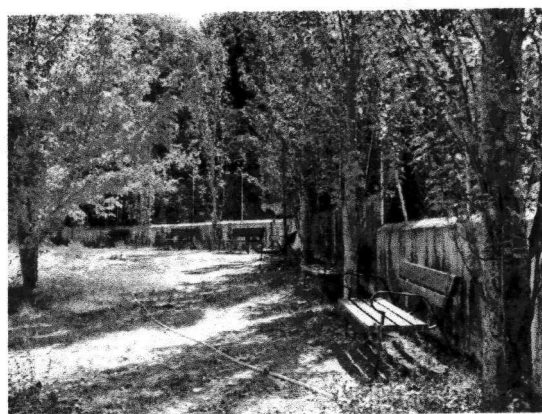
FOTOGRAFIAS DE DETALLE

- POSTE CON FAROLA EN FACHADA Y CABLE
