# AYUNTAMIENTO DE COLLADO-VILLALBA

## PLAN ESPECIAL DE PROTECCION DEL CASCO ANTIGUO

FICHA DE ORDENANZA DE EDIFICACION 1

CL FUENTE DEL ÁLAMO, 5

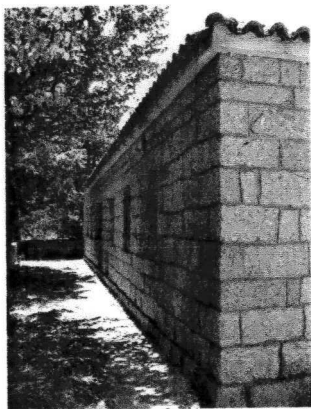
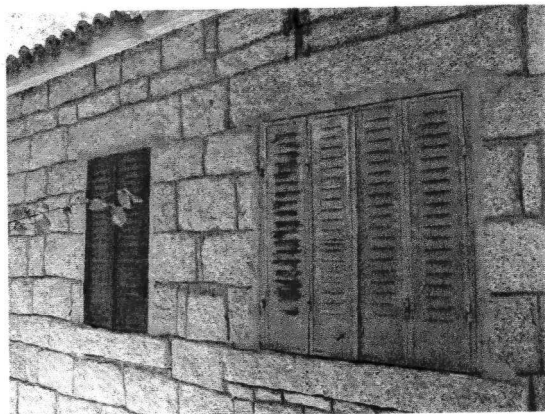
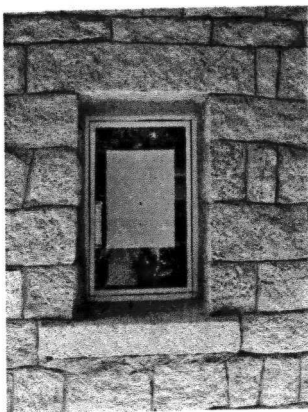
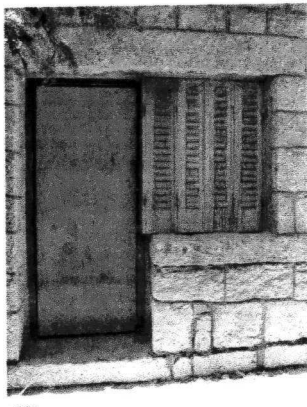
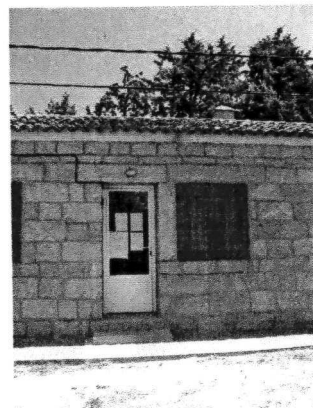
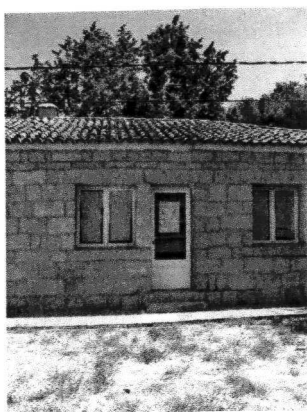
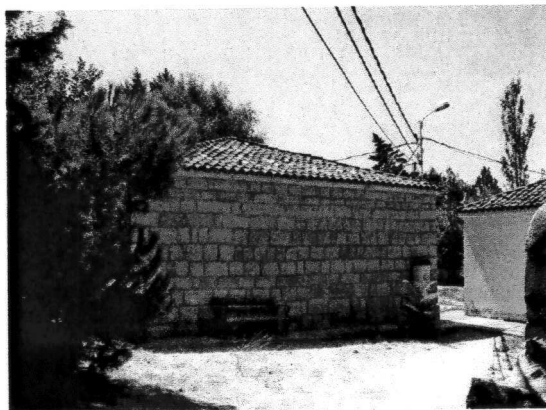
FOTOGRAFIAS DE DETALLE

| ALTERACIONES EVIDENTES<br>- CABLES<br>- FAROLA<br>- PAPELERA<br>- MUECOS CON CONTRAVENTANIAS Y SIN ELLAS | NIVEL DE PROTECCION | | |
