# AYUNTAMIENTO DE COLLADO-VILLALBA

## PLAN ESPECIAL DE PROTECCION DEL CASCO ANTIGUO

**FICHA DE ORDENANZA DE EDIFICACION 1****MANZANA**num.  
**13****EDIFICIO**num.  
**23**

**CL LIBERTAD, 12**

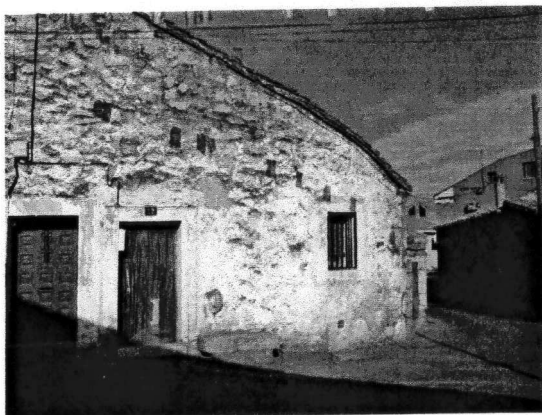
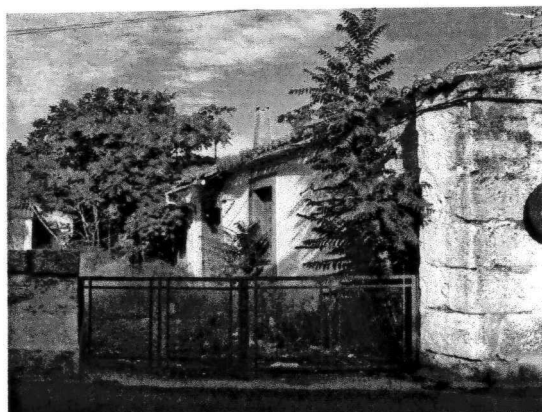
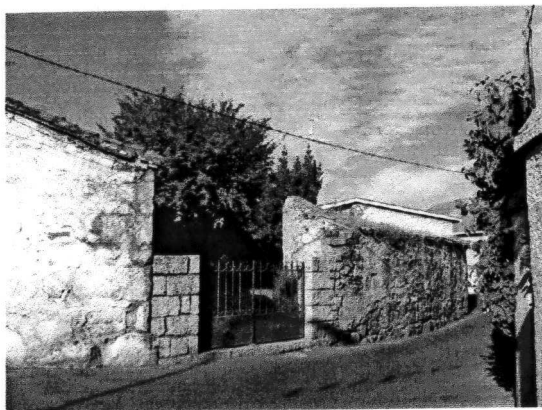
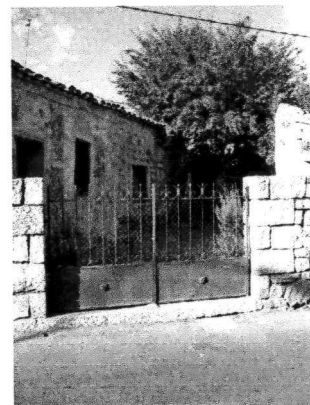
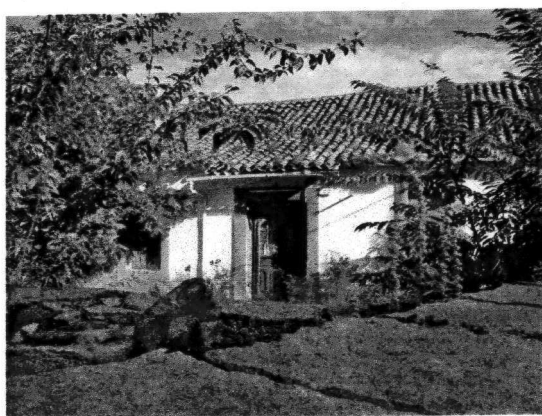
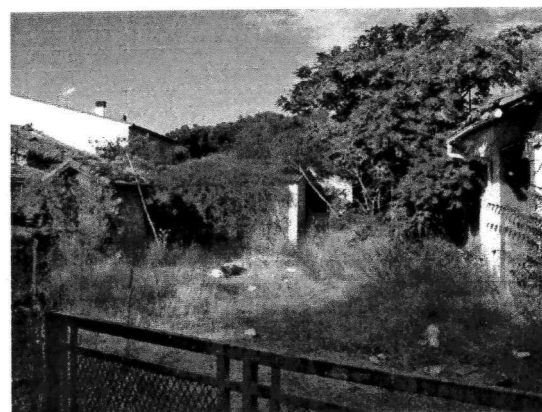
## FOTOGRAFIAS DE DETALLE

| ESTADO GENERAL DE CONSERVACION DE LA EDIFICACION | BUENO | REGULAR | MALO |
| | | | × |
| <b>ALTERACIONES EVIDENTES</b><br>-POSTE DE ANTENA Y CABLEADO.<br>-ACOMETIDA.<br>-ESTADO DE ABANDONO EN LA FACHADA SUR.<br>-DIVERSIDAD DE CARPINTERIAS.<br>-REJAS ENRASADAS EN FACHADA.<br>-PRESENTA MUCHAS APERTURAS DE HUECOS EN FACHADA QUE NO RESPONDEN AL ESTADO ORIGINAL. | <b>NIVEL DE PROTECCION</b> | | |
