# AYUNTAMIENTO DE COLLADO-VILLALBA

## PLAN ESPECIAL DE PROTECCION DEL CASCO ANTIGUO

FICHA DE ORDENANZA DE EDIFICACION 1

CL LIBERTAD, 20

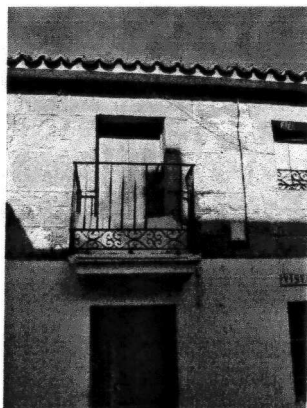
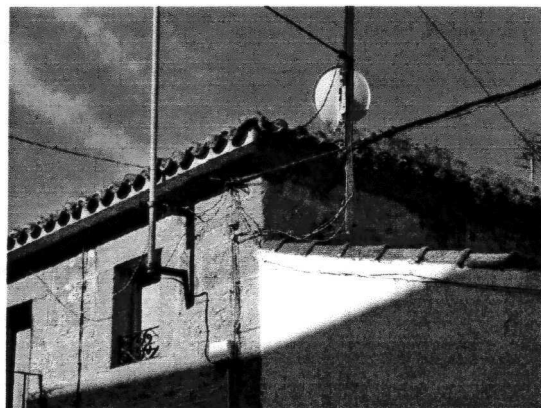
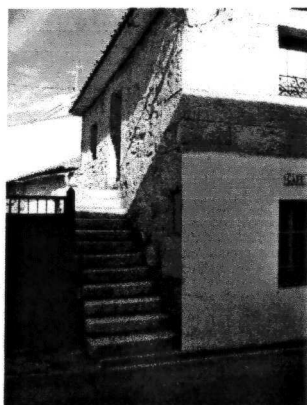
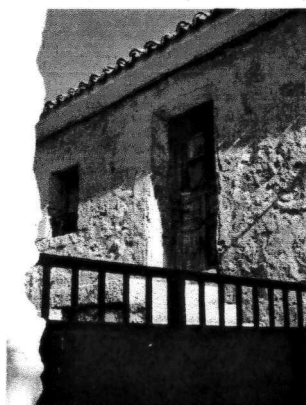
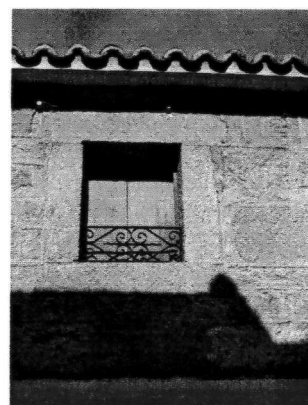
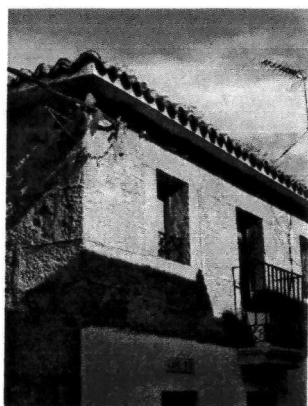
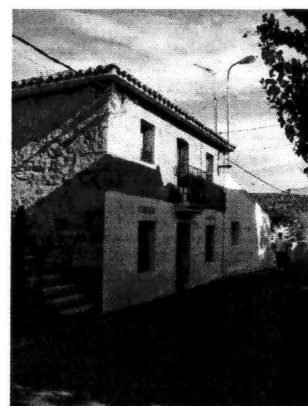
## FOTOGRAFIAS DE DETALLE

- ENFOSCADO DE CEMENTO Y PINTADO (PLANTA BAJA).
- MULTITUD DE CABLES EN FACHADA.
- FAROLA.
- ACOMETIDAS.
- CARPINTERIA DE ALUMINIO.
- RÓTULOS.
- ALERO DE HORMIGON.
