# AYUNTAMIENTO DE COLLADO-VILLALBA

## PLAN ESPECIAL DE PROTECCION DEL CASCO ANTIGUO

**CL LIBERTAD, 24**

### FICHA DE EDIFICACION

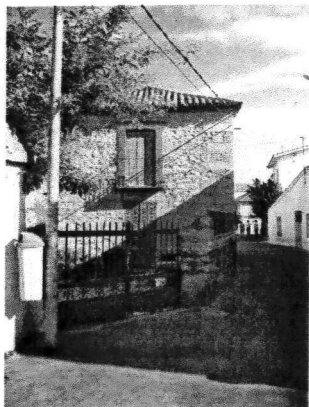
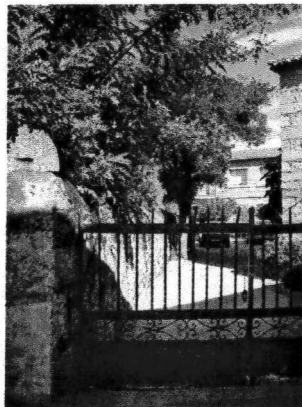
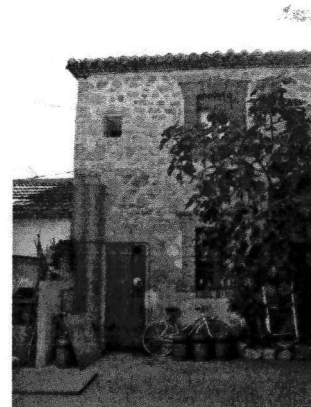
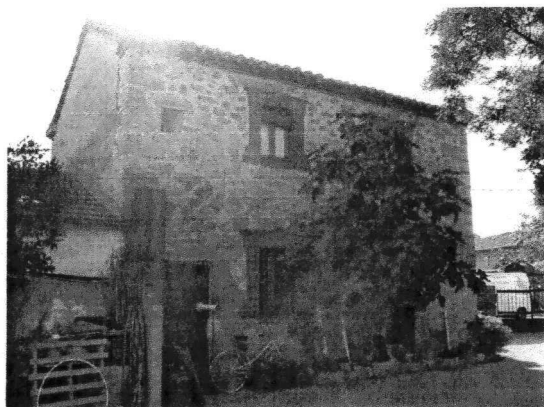
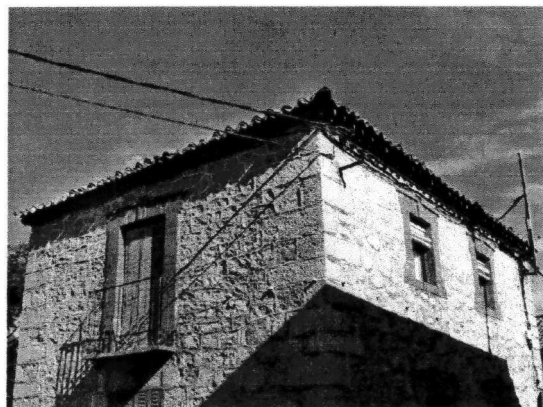
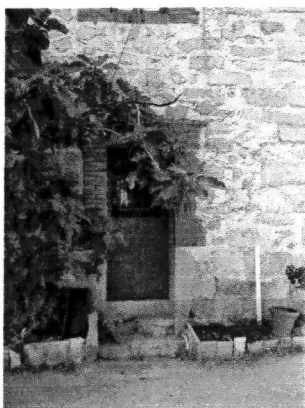
## FOTOGRAFIAS DE DETALLE

X

- SALIDA DE HUMOS.
- CABLES EN FACHADA.
- PERSIANAS ENROLLABLES DE DISTINTO COLOR.
- ACOMETIDAS.
- POSTES EN FACHADA.
