# AYUNTAMIENTO DE COLLADO-VILLALBA

## PLAN ESPECIAL DE PROTECCION DEL CASCO ANTIGUO

FICHA DE ORDENANZA DE EDIFICACION 1

CL LIBERTAD, 28

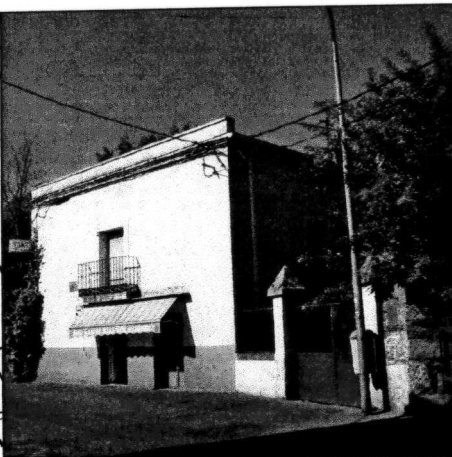
FOTO DE FACHADA

| <b>Condiciones generales de intervención en la edificación</b> | Mantenimiento sin alteraciones de la volumetría existente en edificio protegido. Mantenimiento sin modificaciones de los huecos de fachada existentes. Podrá reestructurarse el interior de la edificación. Eliminar el pretil superpuesto sobre la cubierta en la fachada principal. Adecuar el toldo del local comercial a la Ordenanza. Sustituir el canalón y la bajante de PVC existente por otro de cobre o zinc. | | | | | |

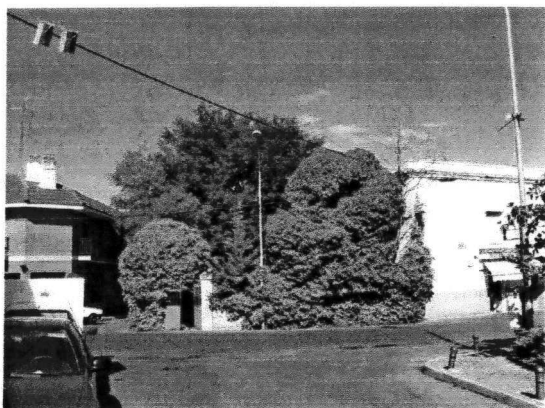
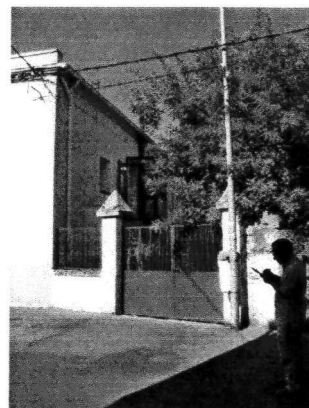
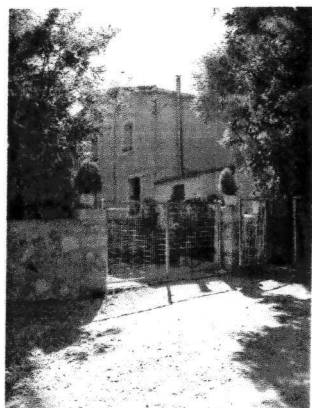
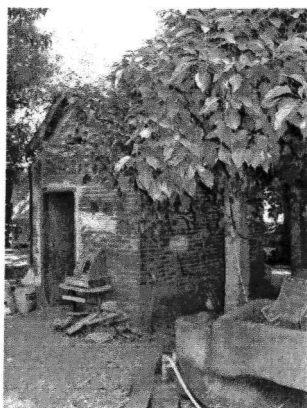
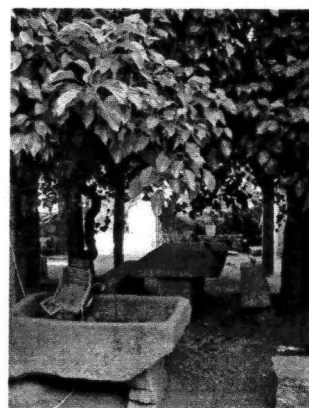
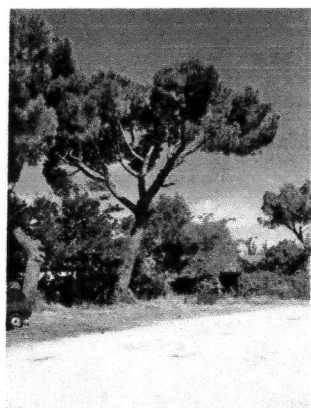
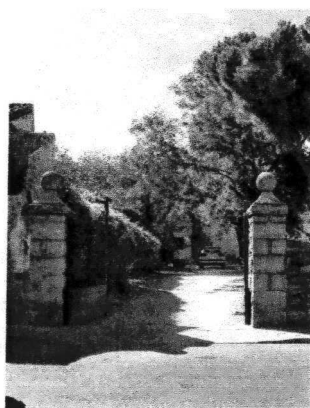
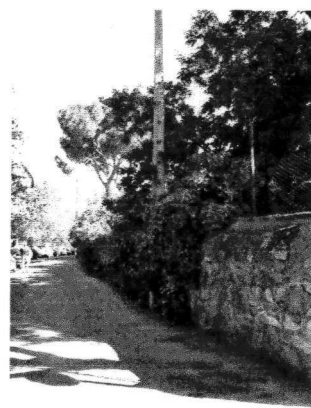
## FOTOGRAFIAS DE DETALLE

- DIVERSIDAD DE SOLUCIONES EN LAS CARPINTERIAS
- CABLES EN FACHADA.
- LETREROS.
- TOLDO.
- TRATAMIENTO DE LA FACHADA.
- DESORDEN DE EDIFICACIONES EN LA PARCELA.
