# AYUNTAMIENTO DE COLLADO-VILLALBA

## PLAN ESPECIAL DE PROTECCION DEL CASCO ANTIGUO

**FICHA DE ORDENANZA DE EDIFICACION 1****MANZANA**num.  
**14****EDIFICIO**num.  
**28**

**CL ANACLETO LÓPEZ, 5**

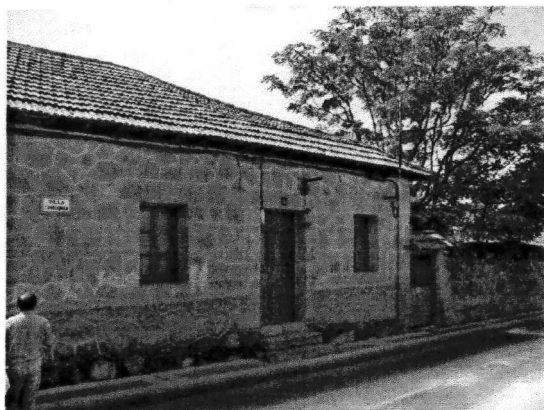
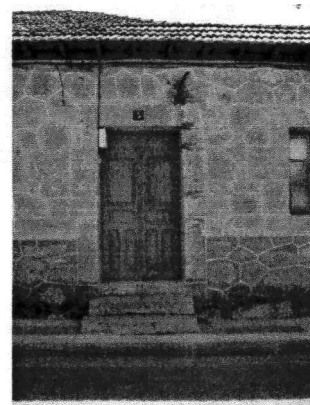
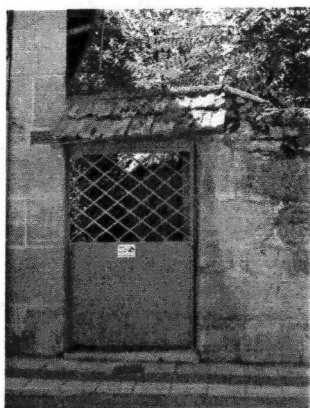
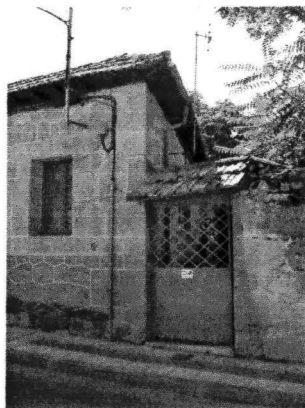
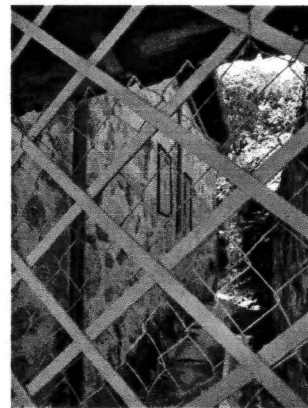
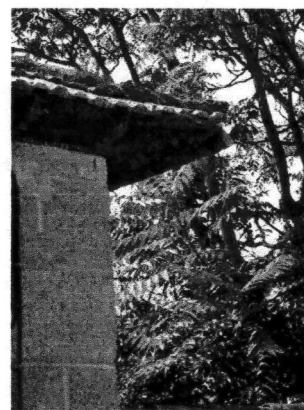
## FOTOGRAFIAS DE DETALLE

- CABLES.
- POSTES EN FACHADA.
- ACOMETIDA LUZ
- GRES EN EL ÚLTIMO Peldaño.
- ZOCALO CON RESALTADO DE MORTERO DE CEMENTO.

| <b>Condiciones generales de intervención en la edificación</b> | Mantenimiento sin alteraciones de la volumetría existente del edificio protegido. Mantenimiento sin modificaciones de los huecos de fachada existentes. Conservación de las texturas existentes en la fachada. Sustituir o reparar la puerta de entrada al jardín y el tejadillo. Recuperar la textura de piedra del último peldaño de acceso a la vivienda | | | | | |
