# AYUNTAMIENTO DE COLLADO-VILLALBA

## PLAN ESPECIAL DE PROTECCION DEL CASCO ANTIGUO

**CL ANACLETO LÓPEZ, 3**

### FICHA DE EDIFICACION

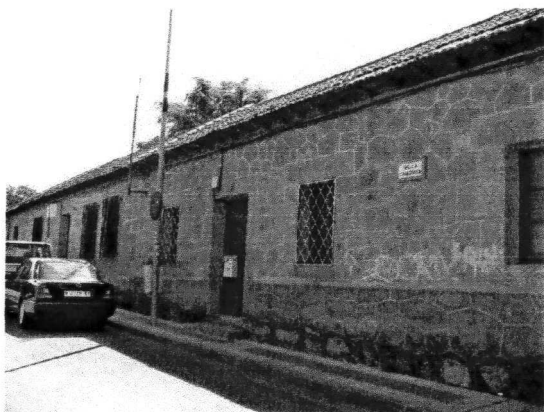
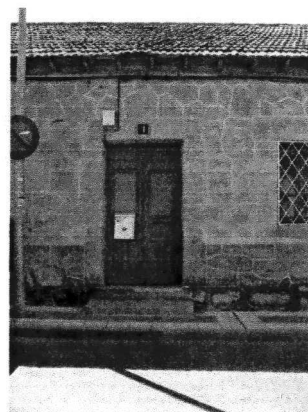
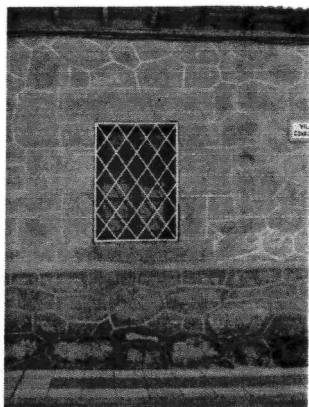
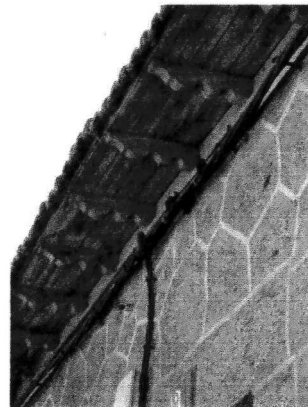
## FOTOGRAFIAS DE DETALLE

## ESTADO GENERAL DE CONSERVACION DE LA EDIFICACION

- CABLES, POSTES Y ACOMETIDAS DE LUZ EN FACHADA
- GRES EN EL ÚLTIMO PELDAÑO
- ZOCALO CON RESALTADO DE MORTERO DE CEMENTO
- REJAS GRIS METALICA ENRASADAS EN FACHADA
- BUZON DE CORREOS EN PUERTA
- FAROLA EN MEDIO DE LA ACERA
