# AYUNTAMIENTO DE COLLADO-VILLALBA

## PLAN ESPECIAL DE PROTECCION DEL CASCO ANTIGUO

FICHA DE ORDENANZA DE EDIFICACION 1

CL SAN BLAS, 28

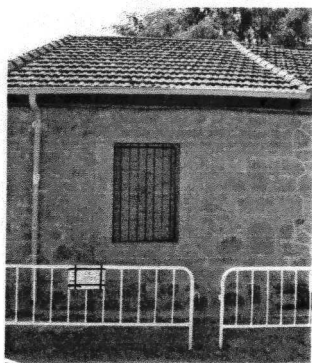
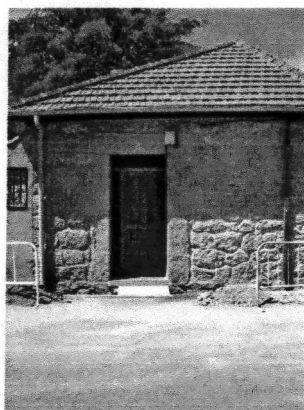
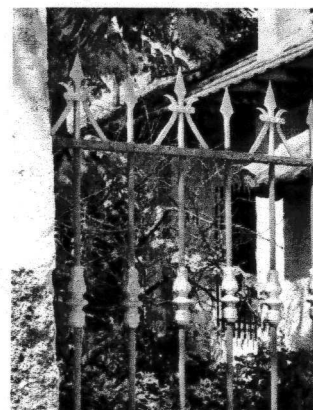
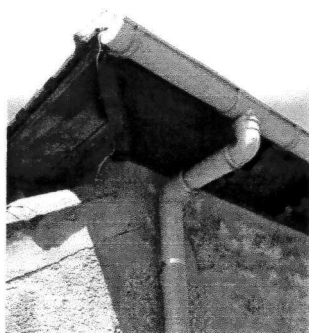
## FOTOGRAFIAS DE DETALLE

## ESTADO GENERAL DE CONSERVACION DE LA EDIFICACION

- CABLEJ
- CANALON PVC
- PUERTA Y ESCALON DE ACCEJO
- REJUNTADO DE CEMENTO REHUNDIDO
- REJAS ENRASADAS.
