# AYUNTAMIENTO DE COLLADO-VILLALBA

## PLAN ESPECIAL DE PROTECCION DEL CASCO ANTIGUO

### FICHA DE EDIFICACION

PZA CUATRO CAÑOS 3

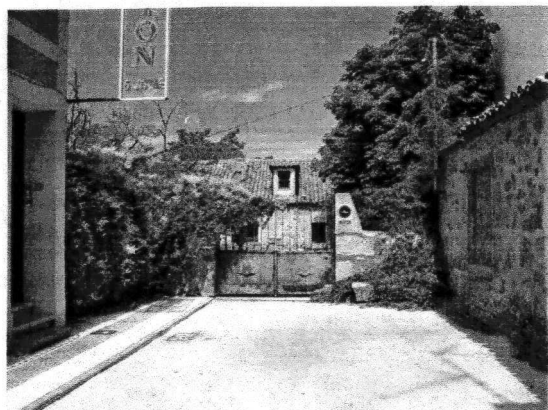
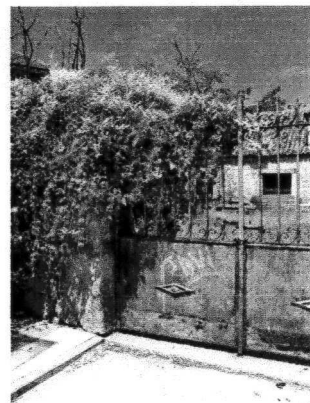
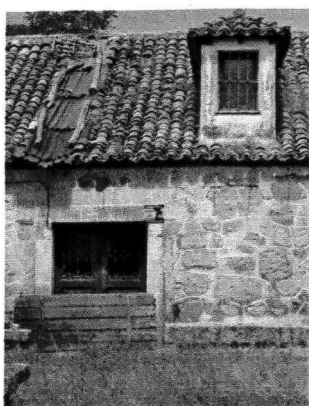
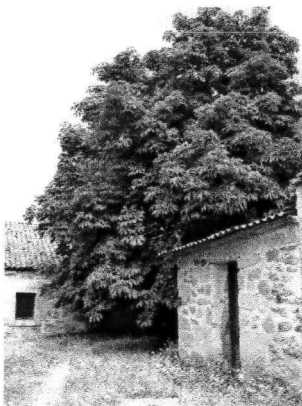
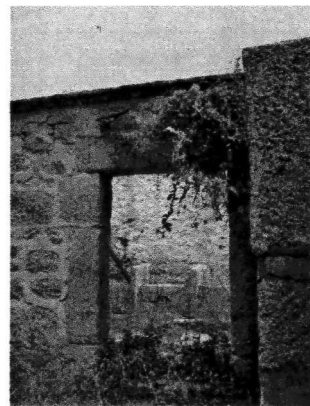
## FOTOGRAFIAS DE DETALLE

- RECERCADOS DE MORTERO EN HUECOS TAPANDO JAUBAS Y DINTELES.
- REPARACION CON CHAPAS EN CUBIERTA.
