# AYUNTAMIENTO DE COLLADO-VILLALBA

## PLAN ESPECIAL DE PROTECCION DEL CASCO ANTIGUO

### FICHA DE EDIFICACION

PLZ CUATRO CAÑOS 1

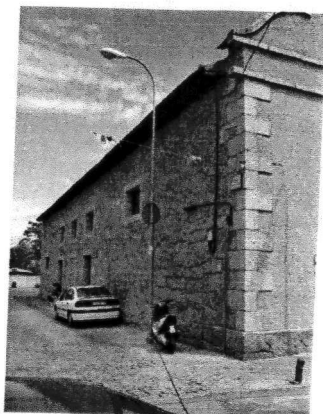
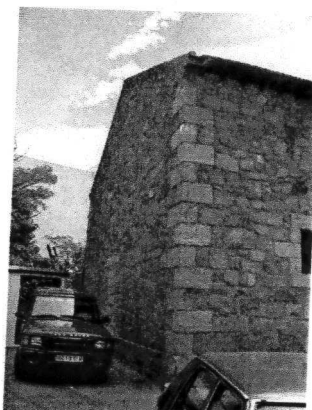
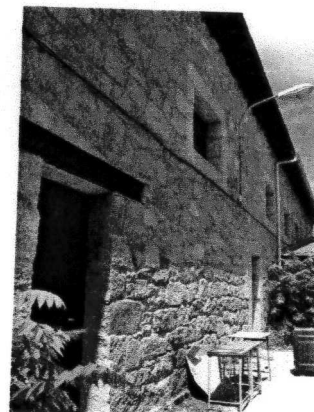
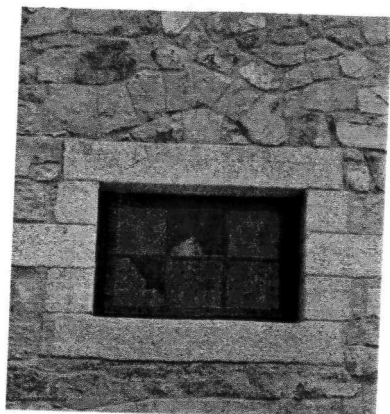
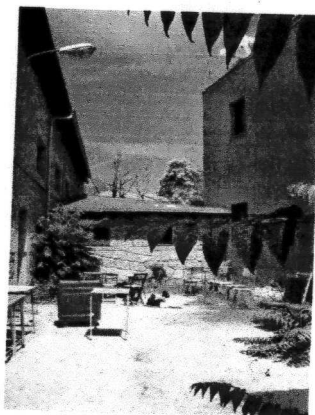
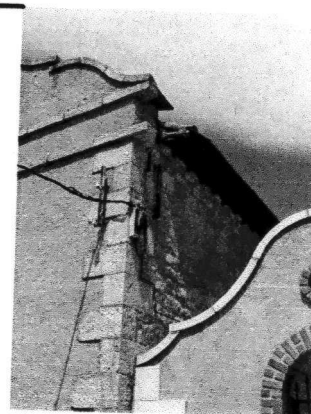
## FOTOGRAFIAS DE DETALLE

- APERTURA DE HUECOS
- CABLES
- ACOMETIDAS (ARMARIOS DE PVC)
- CERRAMIENTO DE PARCELA.
