# AYUNTAMIENTO DE COLLADO-VILLALBA

## PLAN ESPECIAL DE PROTECCION DEL CASCO ANTIGUO

FICHA DE ORDENANZA DE EDIFICACION 1

CL HONTANILLA, 8

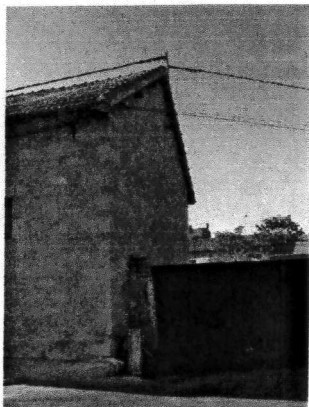
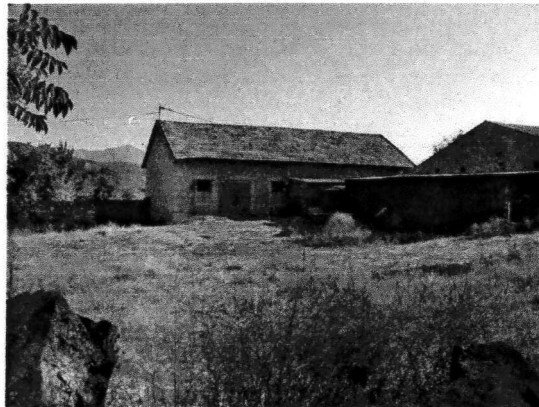
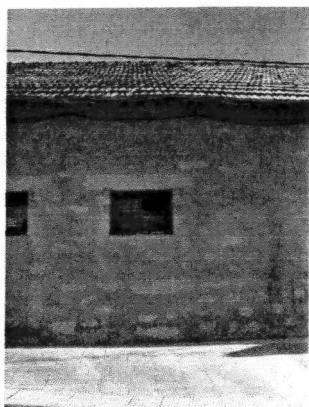
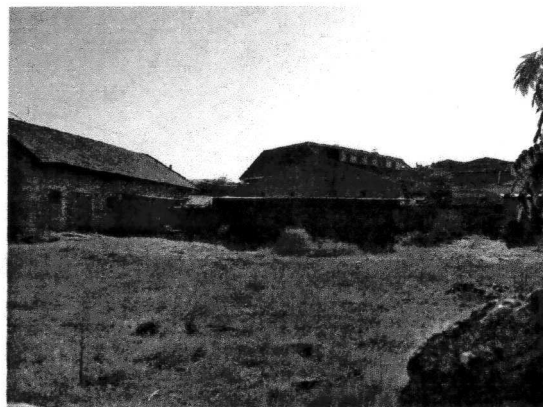
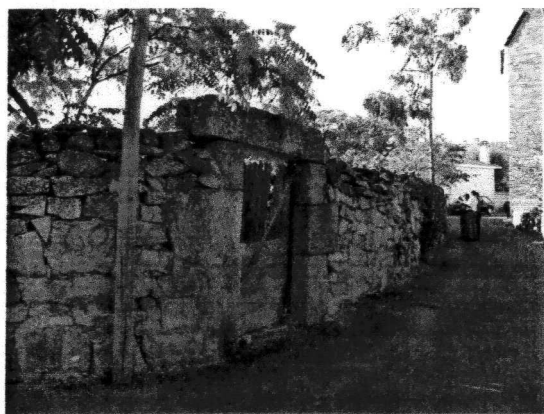
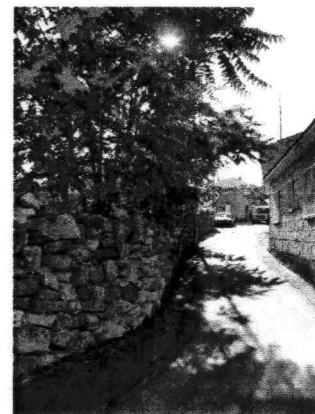
## FOTOGRAFIAS DE DETALLE

## ESTADO GENERAL DE CONSERVACION DE LA EDIFICACION

X

## ALTERACIONES EVIDENTES

- REJUNTE DE CEMENTO.
- CABLES POSTE.
- RECRECIDOS DE LADRILLO EN JAMBAS.
- PUERTA.
- MALLAZO EN HUECOS.
- MODIFICACION DEL TAMAÑO DE LOS HUECOS Y CIERRE DE ESTOS.
- PUERTA DE ENTRADA.
