# AYUNTAMIENTO DE COLLADO-VILLALBA

## PLAN ESPECIAL DE PROTECCION DEL CASCO ANTIGUO

FICHA DE ORDENANZA DE EDIFICACION 1

CL CANTARRANAS, 15

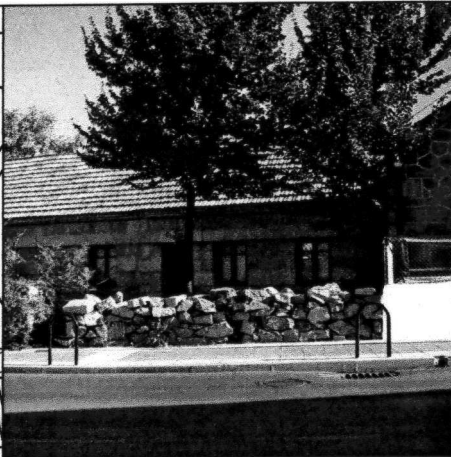
FOTO DE FACHADA

FORMA PARTE DE UNA  
SUCCESION DE CASAS CON  
UNA MISMA TIPOLOGIA  
EDIFICATORIA.

| Condiciones de intervención en los cerramientos de parcela | Restaurar y consolidar el cerramiento de piedra de la parcela. | | | | | |

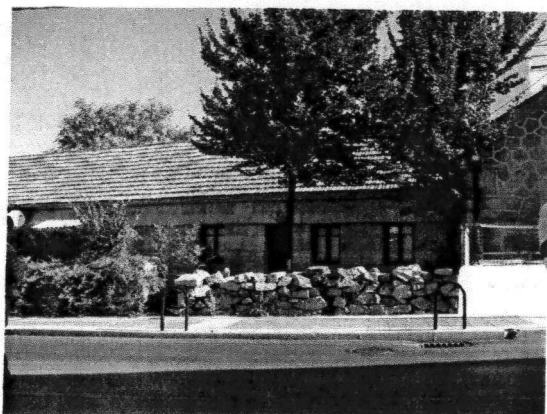
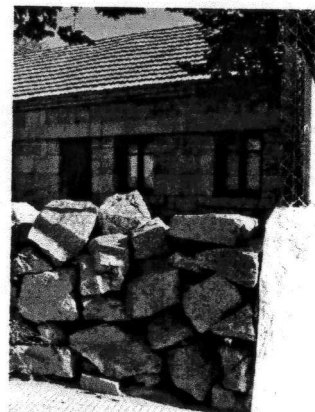
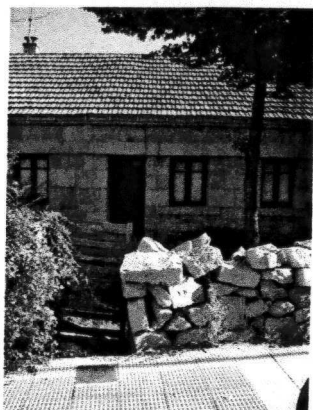
## FOTOGRAFIAS DE DETALLE

- CABLE.
- MURO MAL CONSTRUIDO.
