# AYUNTAMIENTO DE COLLADO-VILLALBA

## PLAN ESPECIAL DE PROTECCION DEL CASCO ANTIGUO

FICHA DE ORDENANZA DE EDIFICACION 1

CL CANTARRANAS, 13

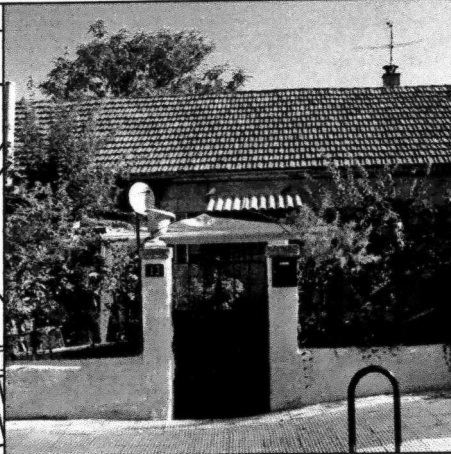
FOTO DE FACHADA

| <b>Condiciones generales de intervención en la edificación</b> | Mantenimiento sin alteraciones de la volumetría existente del edificio protegido. Mantenimiento sin modificaciones de los huecos de fachada existentes. Conservación de las texturas existentes en la fachada. Eliminar volumen de garaje añadido en el jardín delantero (puede mantenerse el uso de garaje), y recomponer el cerramiento exterior. Eliminar el tejadillo de Uralita en la entrada principal. Recuperar la textura del pavimento del jardín (está en hormigón) | | | | | |

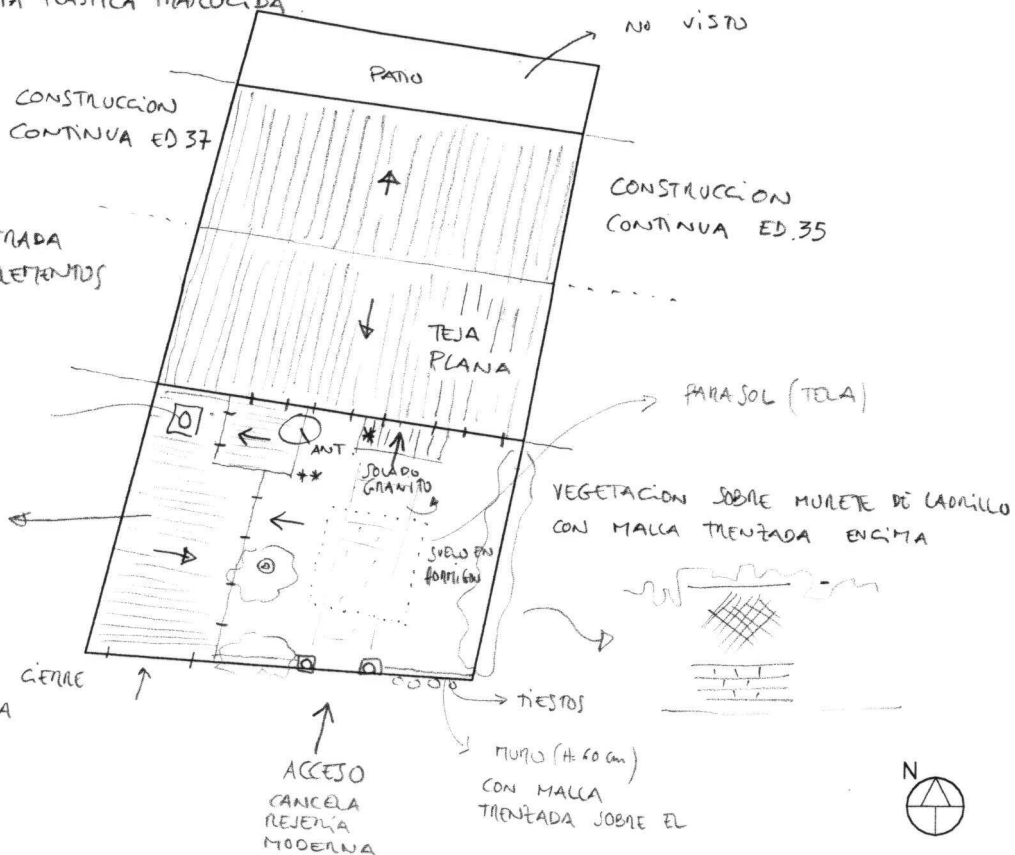
CROQUIS OCUPACION (PARCELA Y EDIFICACION)

IDEA DE DINTEL CORRIDO DE LAS CUATRO UNIDADES ED. 35, 36, 37 y 38 CONTADO POR EDIFICACION AUXILIAR

\* TEJADILLO DE URALITA DE CEMENTO

\*\* TEJADILLO DE URALITA PLASTICA TRANSLUCIDA

EN EL PATIO DE ENTRADA GRAN CANTIDAD DE ELEMENTOS DISONANTES

EDIFICACION AUXILIAR GARAJE

Puerta de GARAJE con cierre de persiana METALICA VERDE JARDIN.

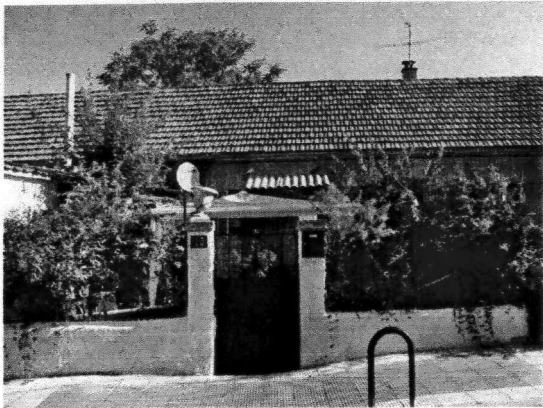
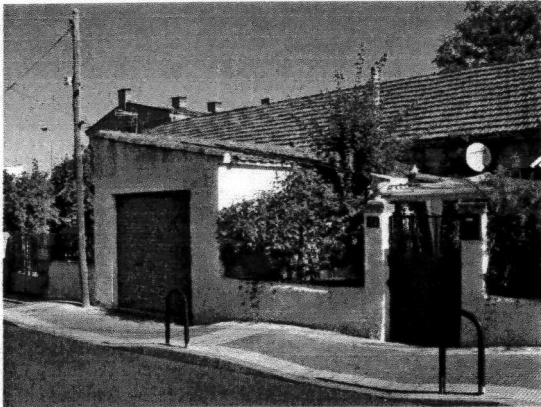
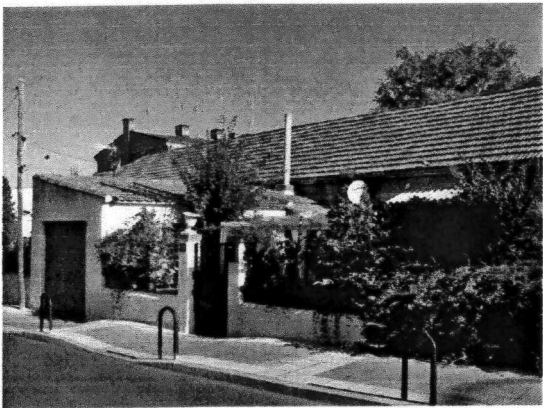
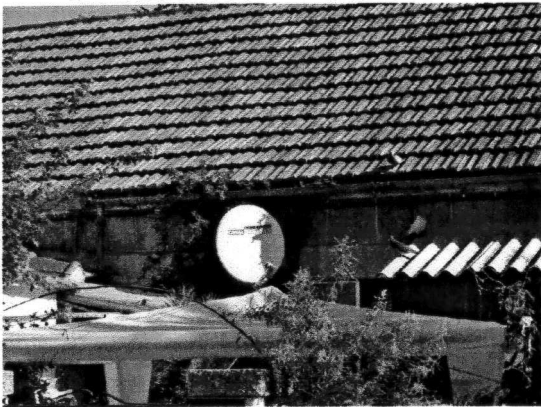
| FICHA DE EDIFICACION | | MANZANA | num.<br>17 | EDIFICIO | num.<br>36 |
|---|--|---|---|---|---|
| <b>ALTERACIONES EVIDENTES</b> <ul style="list-style-type: none"> <li>- CERNAMIENTO</li> <li>- CONSTRUCCION ANEXA (GARAJE)</li> <li>- TEJADILLO DE URALITA EN ENTRADA</li> <li>- CANALON</li> <li>- CABLES</li> <li>- CONTRAVENTANAS</li> <li>- SALIDA DE HUMOS EN EDIFICACION AUXILIAR</li> <li>- PAVIMENTO DE HORMIGON.</li> </ul> | | | <b>NIVEL DE PROTECCION</b> | | |
