# AYUNTAMIENTO DE COLLADO-VILLALBA

## PLAN ESPECIAL DE PROTECCION DEL CASCO ANTIGUO

**FICHA DE ORDENANZA DE EDIFICACION 1****MANZANA**num.  
**17****EDIFICIO**num.  
**38**

**CL CANTARRANAS, 9**

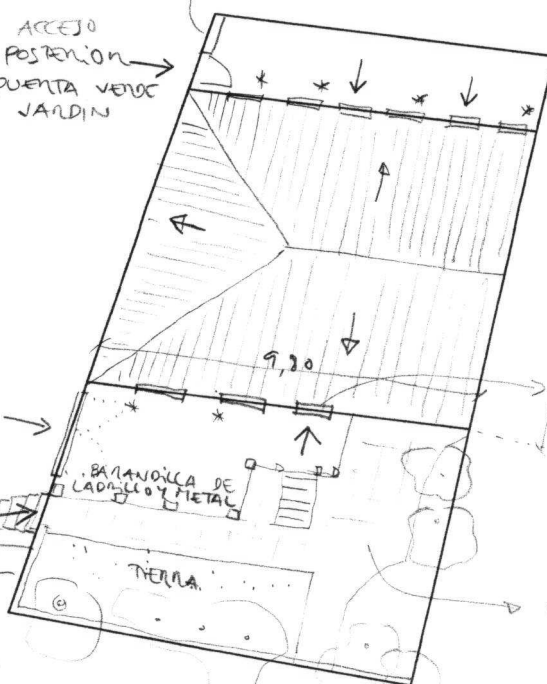
### CROQUIS OCUPACION (PARCELA Y EDIFICACION)

\* VENTANAS CON DIADEL Y ALFEIZAL DE UNA PIEZA  
Y CONTRAVENTANAS METALICAS GRIS PERLA

MURO DE LADRILLO ENFOSCADO

ACCESO  
POSTERIOR  
PUERTA VERDE  
JARDIN

ESCALERAS  
DE PIEDRA

ACCESO  
GARAJE  
SEMISUBTERRANEO

CERRAMIENTO DE PIEDRA  
EN EL BASAMENTO, LUEGO  
LADRILLO Y REJERIA METALICA  
VERDE JARDIN.

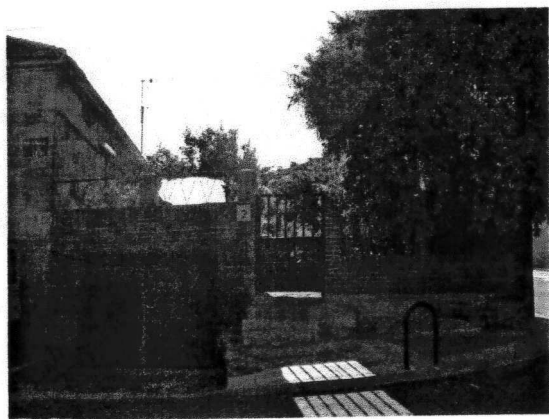
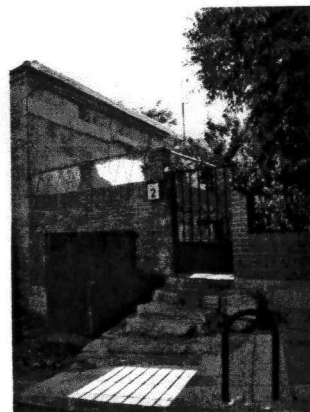
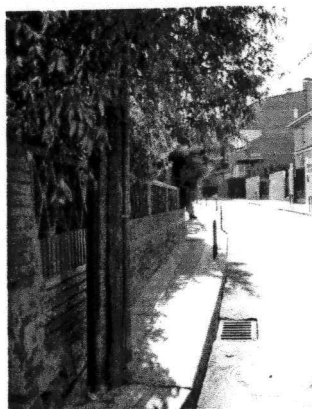
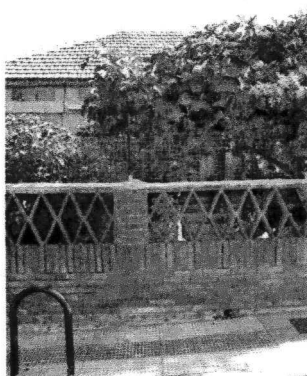
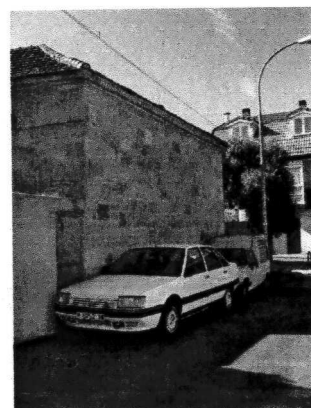
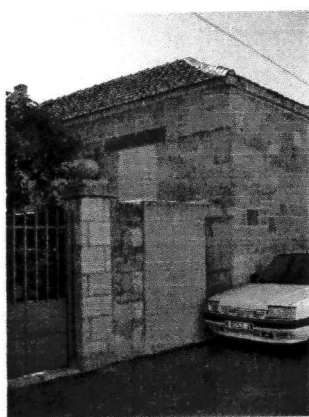
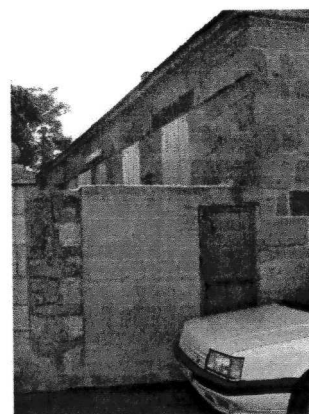
## FOTOGRAFIAS DE DETALLE

- CERRAMIENTO DE PARCELA
- CABLES
- CONTRA VENTANAS
- GARAJE AÑADIDO Y TERRAZA
- LUMINARIA EN ENTRADA
