# AYUNTAMIENTO DE COLLADO-VILLALBA

## PLAN ESPECIAL DE PROTECCION DEL CASCO ANTIGUO

FICHA DE ORDENANZA DE EDIFICACION 1

CL MONTE, 33

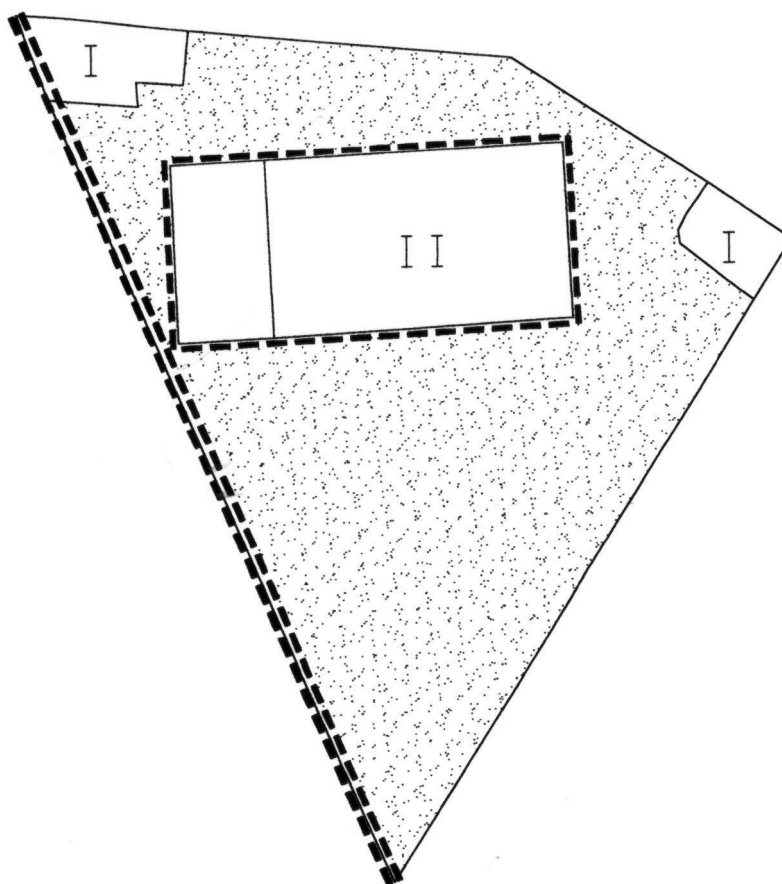
CONDICIONES ESPECIFICAS DE INTERVENCION

MUR DE MAMPUESTA CON ENFOSADO CURVO

VENTANAS CON ARCOS DE LADRILLO Y JAMBAJ DE PIEDRAS DE GRANITO

PUERTA DE MADERA CON ARCO DE LADRILLO Y JAMBAJ DE PIEDRAS DE GRANITO

CANCELTA METALICA VENDE JARDIN MAL ESTADO

| Condiciones de intervención en los cerramientos de parcela | Deberá mantenerse el cerramiento de parcela existente, según el gráfico. | | | | | |

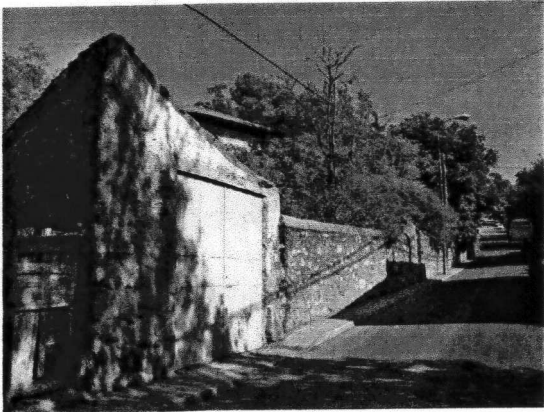
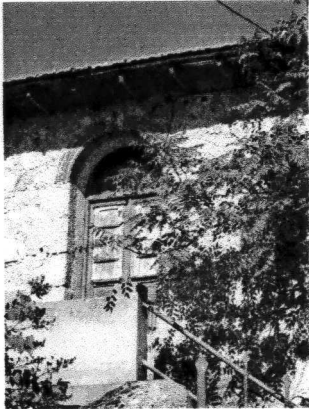
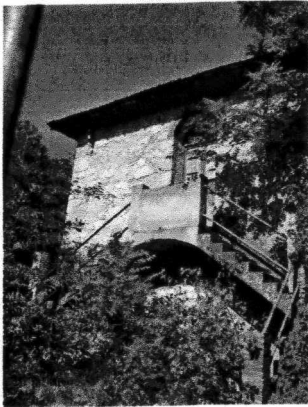
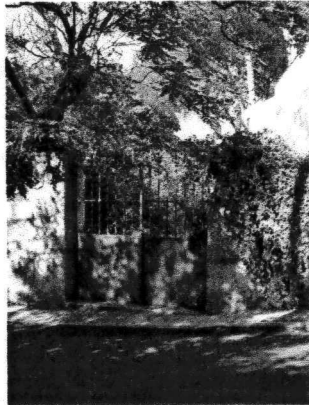
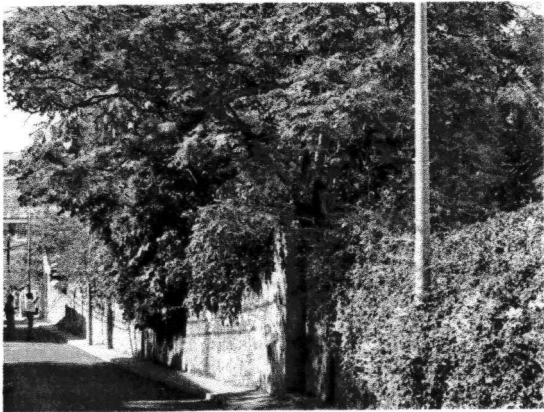
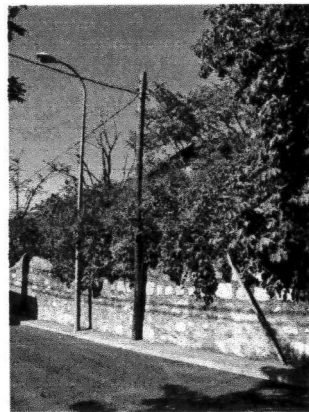
| ESTADO GENERAL DE CONSERVACION DE LA EDIFICACION | | BUENO | REGULAR | MALO |
| | | | X | |
| - GARAJE PUERTA DE CHAPA GRIS | | | | |
| - POSTE DE LUZ Y FAROLA | | | | |
| - BAJANTE FACHADA | | | | |
| - VENTANA BAJO ESCALERA | | | | |
