# AYUNTAMIENTO DE COLLADO-VILLALBA

## PLAN ESPECIAL DE PROTECCION DEL CASCO ANTIGUO

### FICHA DE ORDENANZA DE EDIFICACION 1

CL CUATRO CAÑOS, 14B

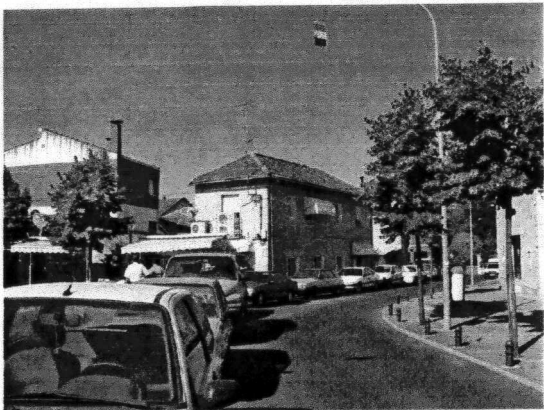
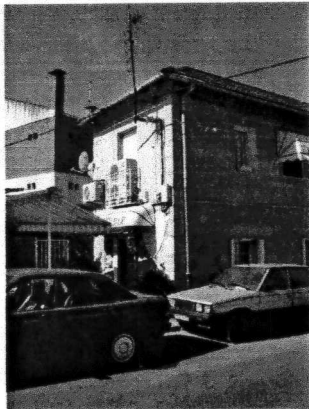
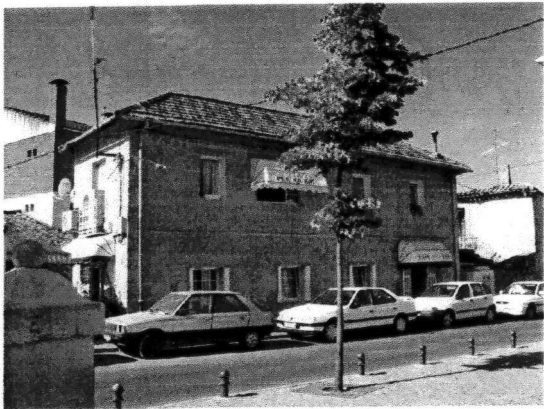
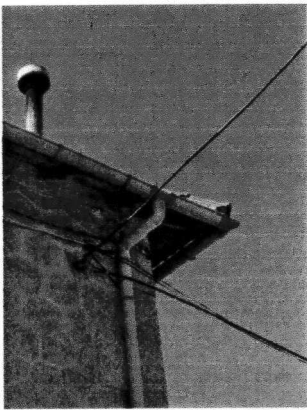
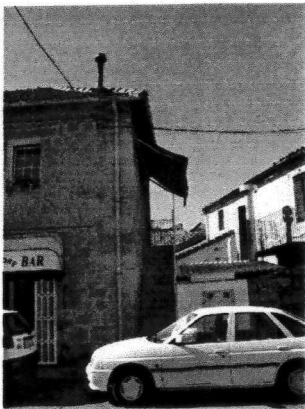
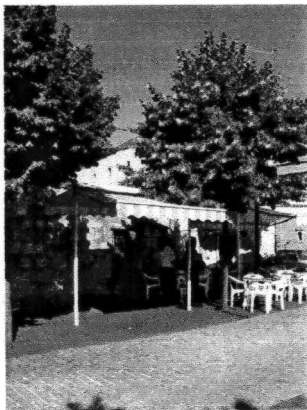
| FICHA DE EDIFICACION | | MANZANA | num.<br>19 | EDIFICIO | num.<br>40 |
|---|--|---|---|---|---|
| <ul style="list-style-type: none"> <li>- CARPINTERIAS DE P.V.C BLANCAS.</li> <li>- REJERIA CIERRE METALICO FLEXO. EN HUECOS DE VENTANA Y MODERNA EN PUERTAS.</li> <li>- BARANDILLA DE ESCALERA EXTERIOR METALICA MODERNA BLANCA.</li> <li>- TOLDOS ADOSADOS A DISTINTOS HUECOS EN FACHADA</li> <li>- TENDIDO DE LUB</li> </ul> | | | | | |
