CL CAÑO VIEJO, 14

# AYUNTAMIENTO DE COLLADO-VILLALBA

## PLAN ESPECIAL DE PROTECCION DEL CASCO ANTIGUO

FICHA DE ORDENANZA DE EDIFICACION 2

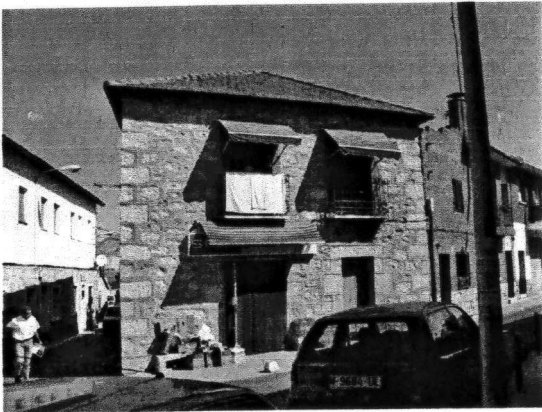
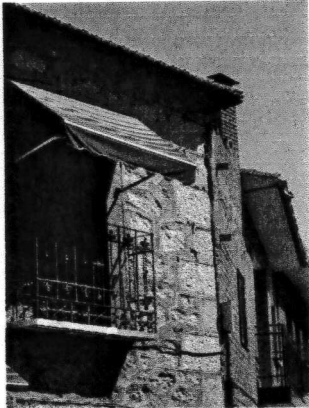
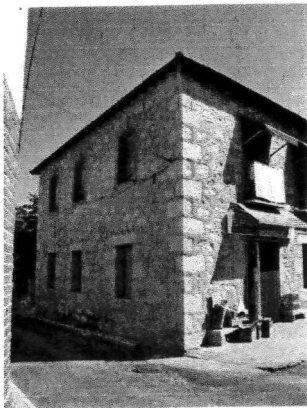
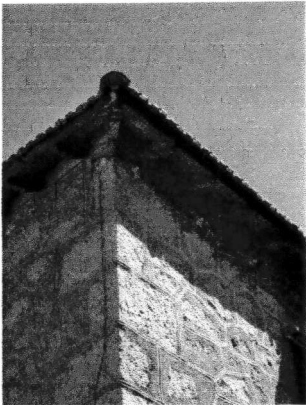
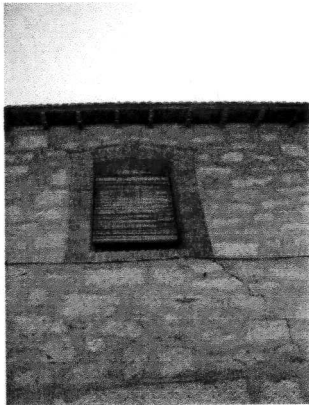
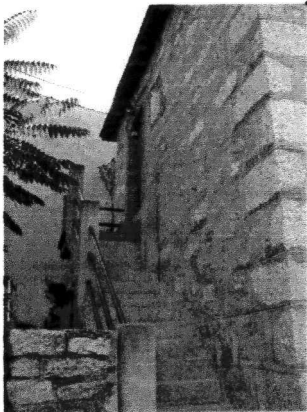
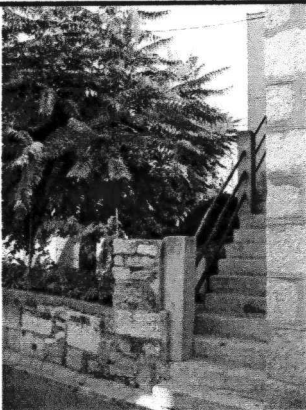
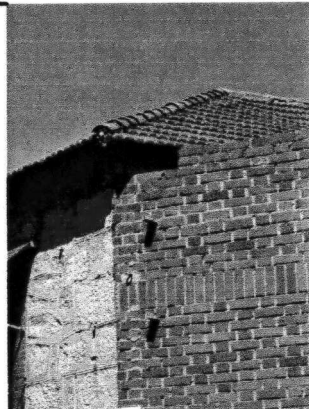
| <b>ALTERACIONES EVIDENTES</b><br>- CABLES.<br>- HUECO EN F. NORTE.<br>- BARANDILLA ESCALERA.<br>- TOLDOS F. SUR.<br>- LETRERO TIENDA.<br>- CIERRE TIENDA.<br>- FRENTE DE ALUMINIO EN BALCONES.<br>- PUERTA ALUMINIO TIENDA. | | | | | | | | | | | | | | |

| <b>Condiciones generales de intervención en la edificación</b> | Mantenimiento sin alteraciones de la volumetría existente en edificio protegido. Conservación de las texturas existentes en la fachada. Se permitirá reformar la escalera de la calle Hermanos Martínez Morales. Hay que eliminar el aluminio de los huecos. Los toldos, letreros, cierres, puerta y frentes de aluminio de balcones habrán de adecuarse a lo dispuesto en la ordenanza. | | | | | |
