# AYUNTAMIENTO DE COLLADO-VILLALBA

## PLAN ESPECIAL DE PROTECCION DEL CASCO ANTIGUO

### FICHA DE ORDENANZA DE EDIFICACION 1

CL LIBERTAD, 34

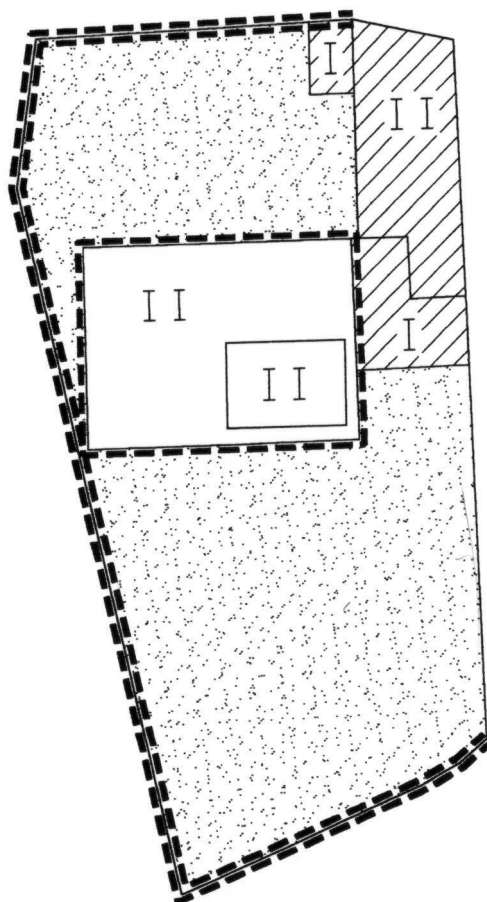
CONDICIONES ESPECIFICAS DE INTERVENCION

MURO + TELA METALICA.

CASITA

EDIFICIO DOS PLANTAS PARA VIVIENDAS (EN CONSTRUCCION)

TORREON

GARAJE ADOSADO A LA CASA.

REMATE DE CUMBRE CON DETALLES MUDEJARES.

BUHARDILLA DE 70 CM

MURO TRADICIONAL CON MUCHA VEGETACION 2M Y ENCIMA UNA TELA METALICA DE OTROS 2M.

MURO DE MAMPOSTERIA ACABADO CON UNA PIEDRA LABRADA CON PENDIENTE Y VIERTE AGUAS DE 70CM ENCIMA LLEVA UN ENREJADO Y UNA CHAPA.

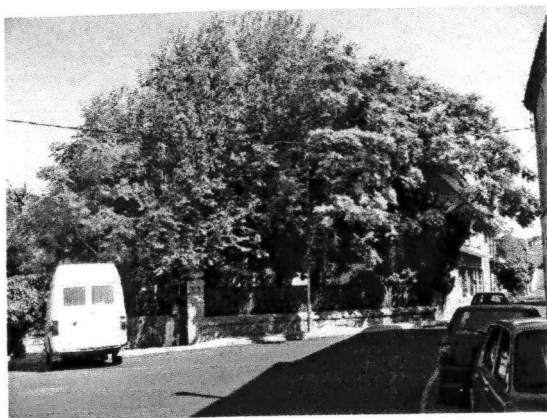
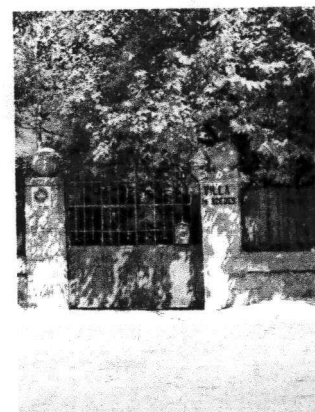
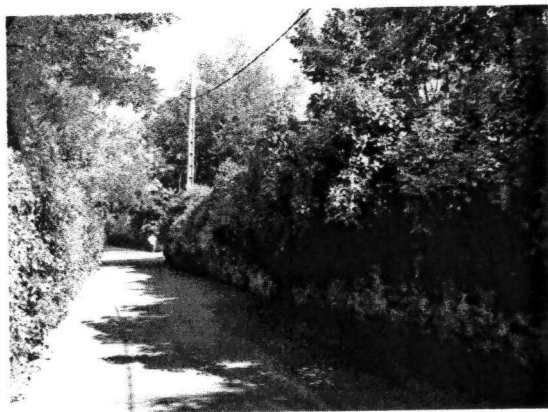
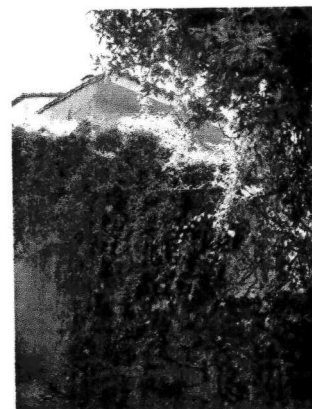
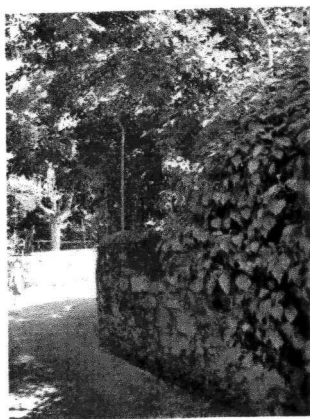
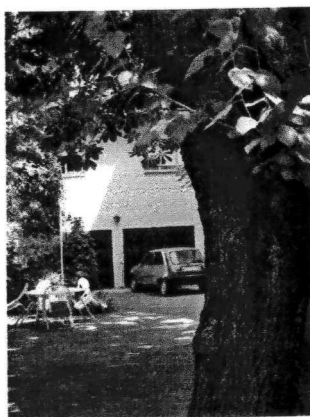
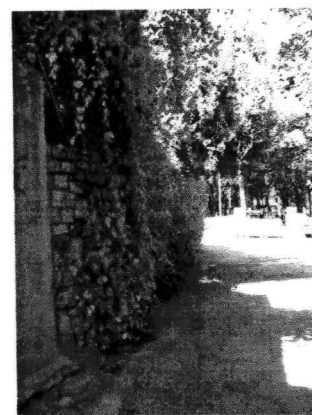
## FOTOGRAFIAS DE DETALLE

- SALIDA DE HUMOS GALVANIZADO
- CANALON.
- TENDIDO ELECTRICO.
- PERSIANAS ENROLLABLES.
- CONSTRUCCION ANEXA.?
