# AYUNTAMIENTO DE COLLADO-VILLALBA

## PLAN ESPECIAL DE PROTECCION DEL CASCO ANTIGUO

### FICHA DE EDIFICACION

CL LIBERTAD 38

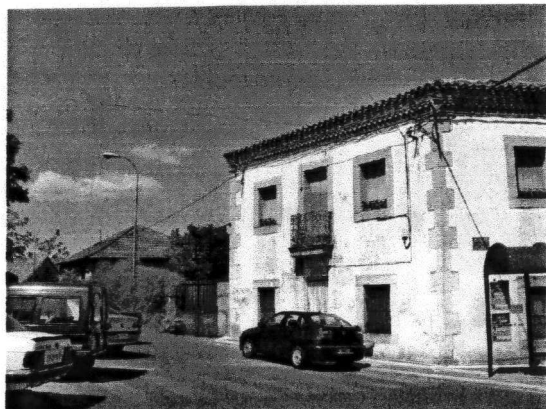
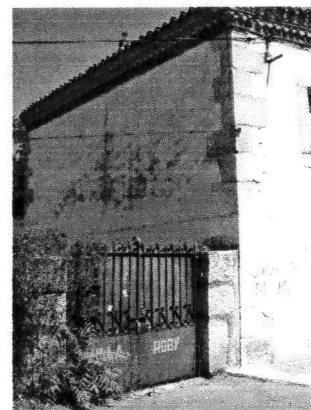
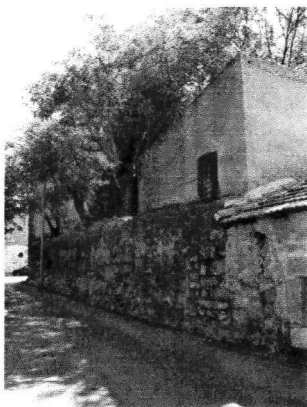
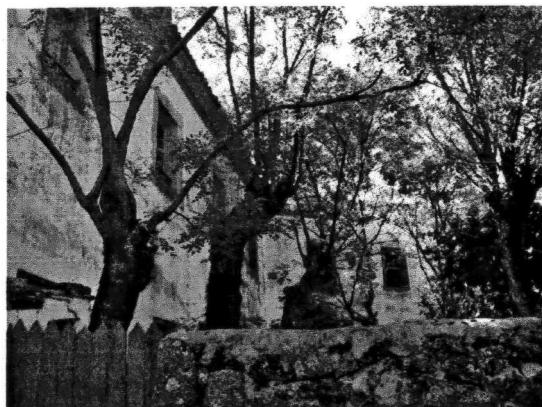
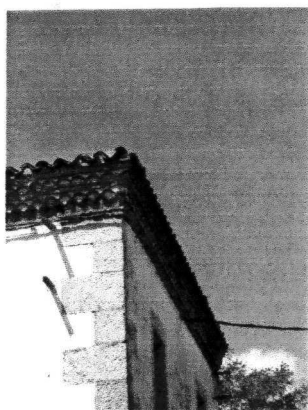
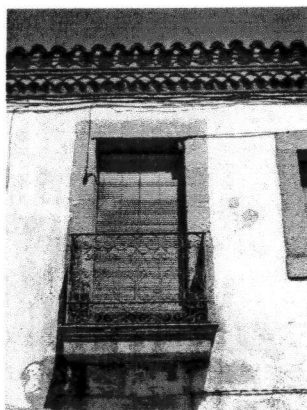
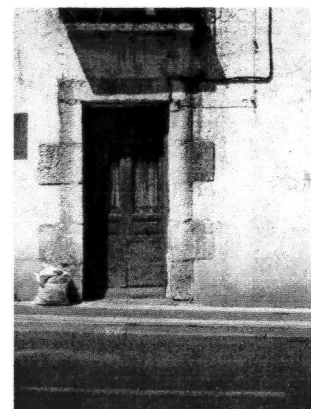
## FOTOGRAFIAS DE DETALLE

- CABLES
- MOSQUITERAS
- FAROLA Y PARADA DE AUTOBUS
- CASETA EN EL PATIO
