# AYUNTAMIENTO DE COLLADO-VILLALBA

## PLAN ESPECIAL DE PROTECCION DEL CASCO ANTIGUO

**FICHA DE ORDENANZA DE EDIFICACION 1****MANZANA**num.  
**24****EDIFICIO**num.  
**45**

**CL LIBERTAD, 44**

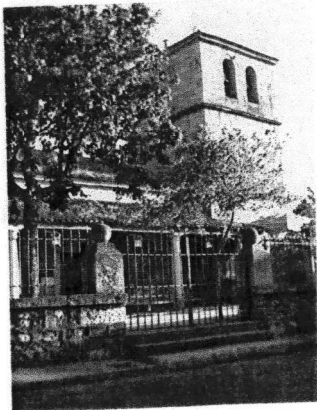
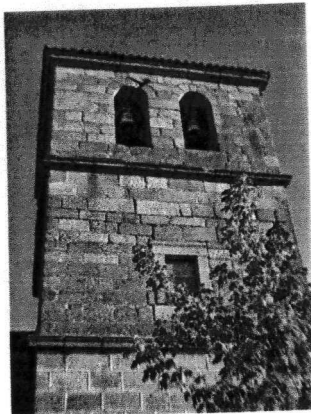
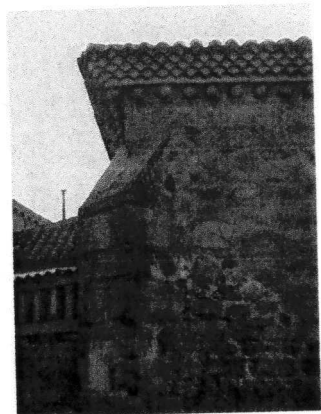
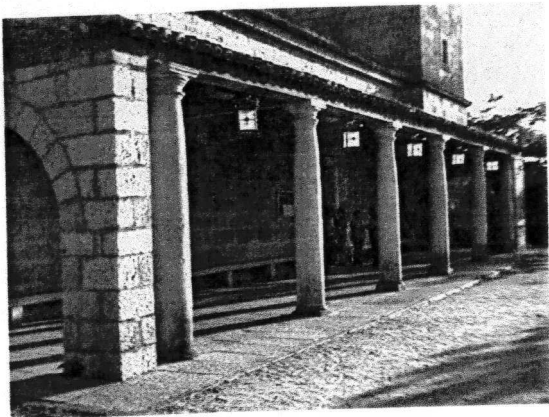
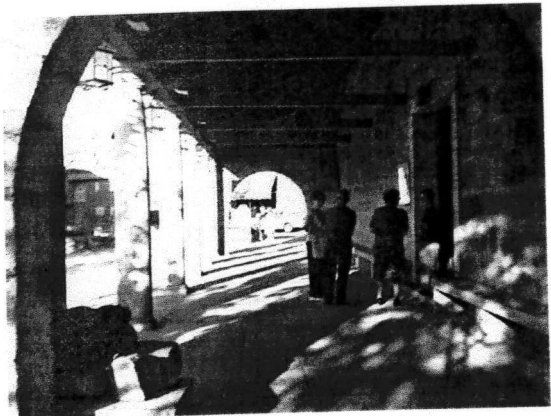
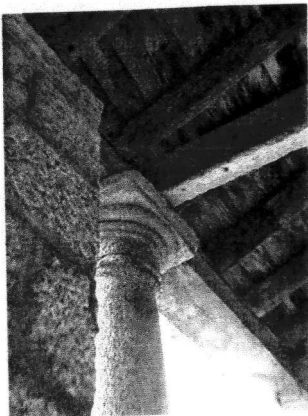
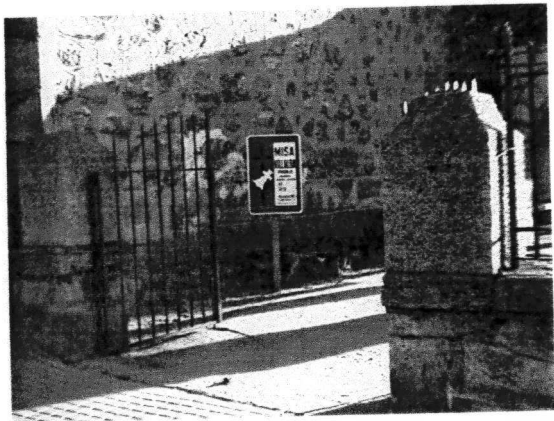
FOTOGRAFIAS DE DETALLE

| <b>ALTERACIONES EVIDENTES</b><br>- TEJADO URALITA .<br>- CANALON PVC .<br>- CHIMENEA EN TORRE .<br>- CABLES .<br>- FAROLA .<br>- HUECO TAPADO, CABECERA (M.CEMENTO)<br>- FOCOS -<br>- REPARACIONES EN PÓRTICO (TIRANTES DE H.A). | NIVEL DE PROTECCION | | |

| <b>Condiciones generales de intervención en la edificación</b> | Mantenimiento sin alteraciones de la volumetría existente en edificio protegido. Conservación de las texturas existentes en la fachada. Adecuación de las bajantes y canalones a los establecidos en las ordenanzas. Sustitución del tejado de uralita. Adecuar la chimenea en la torre. Tratamiento obligatorio del hueco tapado en la cabecera. Adecuar los tirantes en reparación de pórtico. | | | | | |

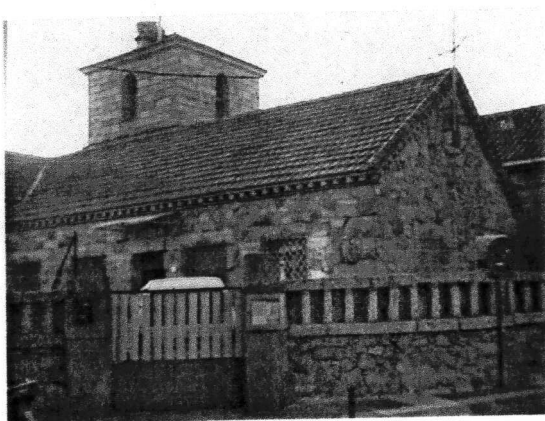
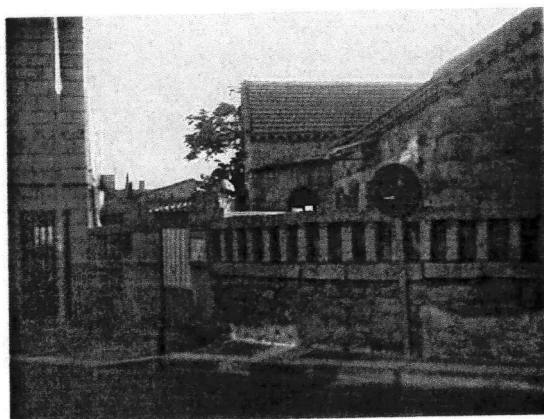
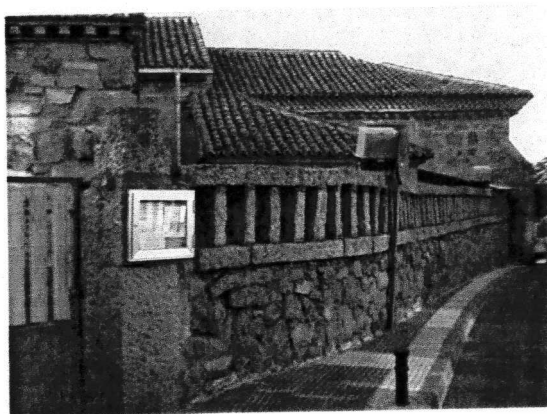
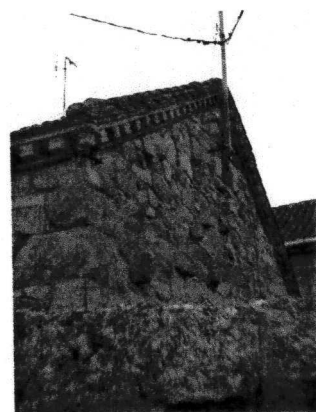
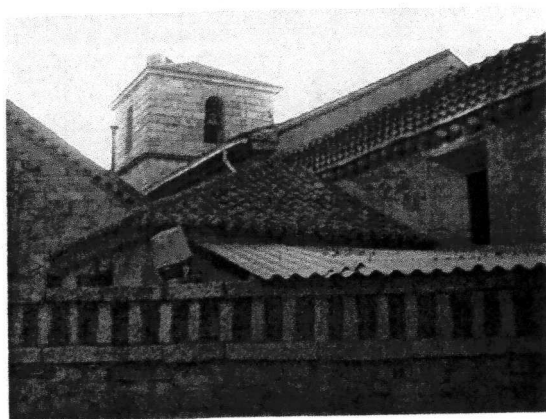
FOTOGRAFIAS DE DETALLE

| <b>ALTERACIONES EVIDENTES</b> CASA DEL CURA.<br>- TEJADILLO DE URALITA EN LA ENTRADA.<br>- PLANCHAS DE ZINC MAL SITUADAS.<br>- MURO DE PIEDRA CON PILASTRAS DE GRANITO TAPADAS<br>- CANCELA DE ENTRADA METALICA.<br>- VALLA METALICA EN MURO DE PARCELA.<br>- BUZON PARROQUIAL.<br>- TENDIDO ELECTRICO.<br>- REJERIA POR FUERA DEL HUECO<br>- CONSTRUCCION AUXILIAR CON TEJADO DE URALITA DE CEMENTO Y PUERTA METALICA VERDE JARDIN. | NIVEL DE PROTECCION | | |
