# AYUNTAMIENTO DE COLLADO-VILLALBA

## PLAN ESPECIAL DE PROTECCION DEL CASCO ANTIGUO

### FICHA DE EDIFICACION

C/ CAÑO VIEJO N°26

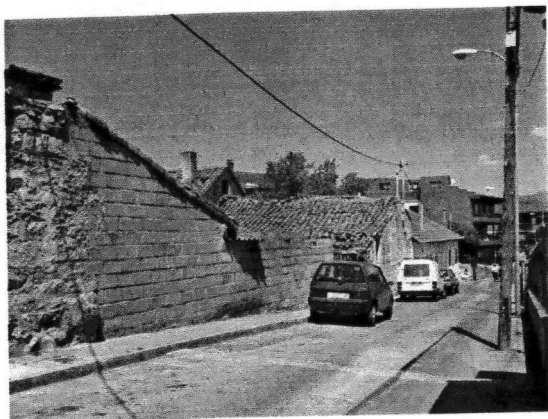
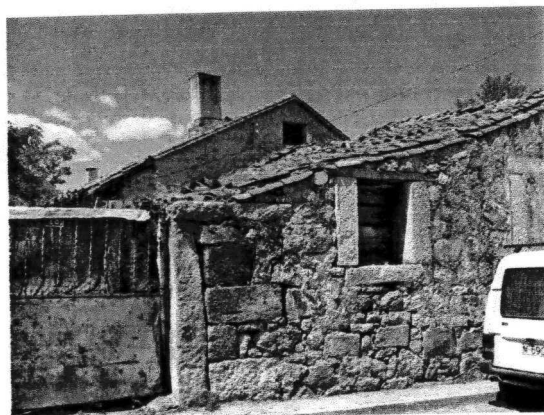
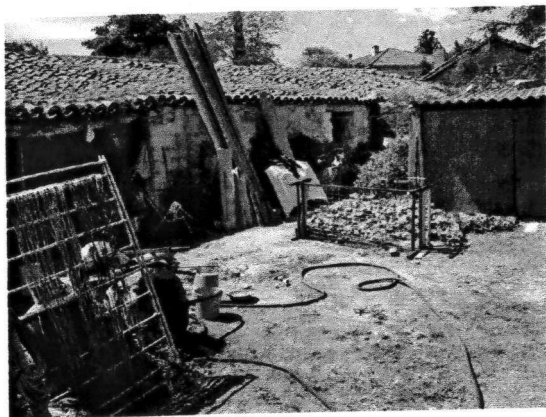
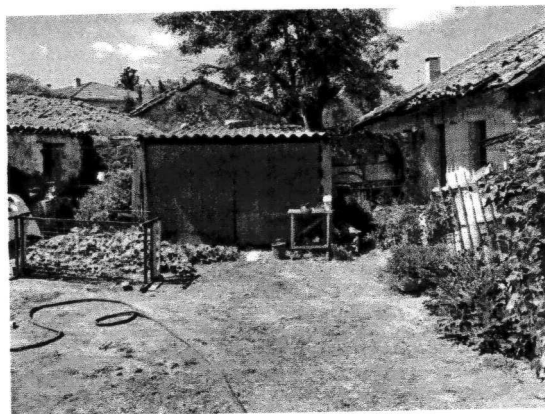
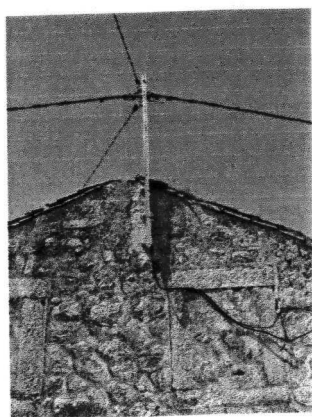
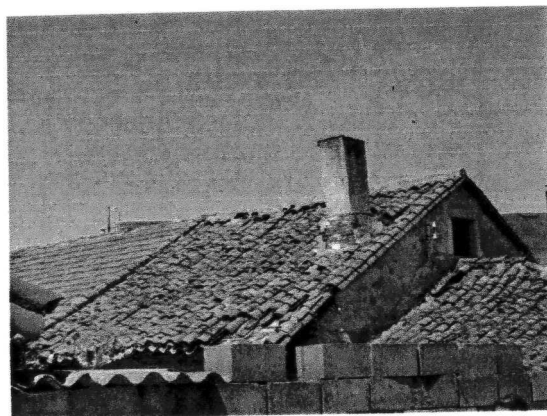
FOTOGRAFIAS DE DETALLE

| ESTADO GENERAL DE CONSERVACION DE LA EDIFICACION | BUENO | REGULAR | MALO |
|---|---|---|---|
| | | | X |
| <b>ALTERACIONES EVIDENTES</b><br>- PARTE DE VIVIENDA RESTAURADA DE FORMA INDEPENDIENTE<br>- HUECOS A CALLE TAPADOS CON PIEDRA<br>- CERRAMIENTO DE PARCELA DE BLOQUES DE HORTIGON<br>- EN PATIO CONSTRUCCIONES AUXILIARES | NIVEL DE PROTECCION | | |
