# AYUNTAMIENTO DE COLLADO-VILLALBA

## PLAN ESPECIAL DE PROTECCION DEL CASCO ANTIGUO

FICHA DE ORDENANZA DE EDIFICACION 1

CL CAÑO VIEJO, 9

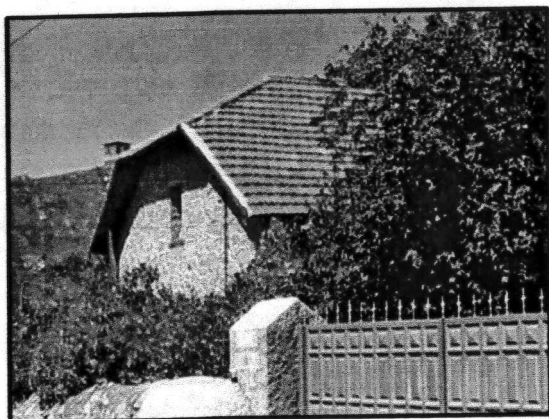
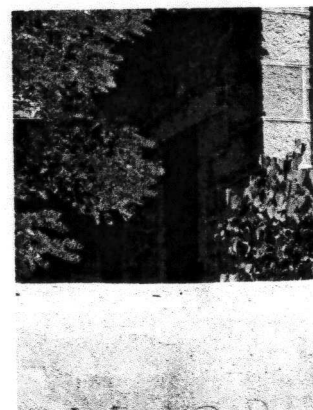
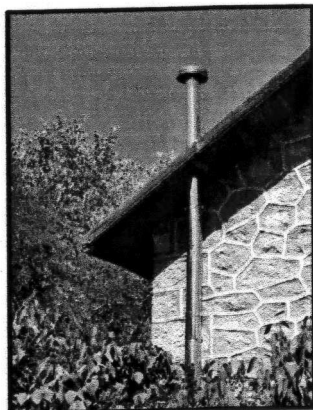
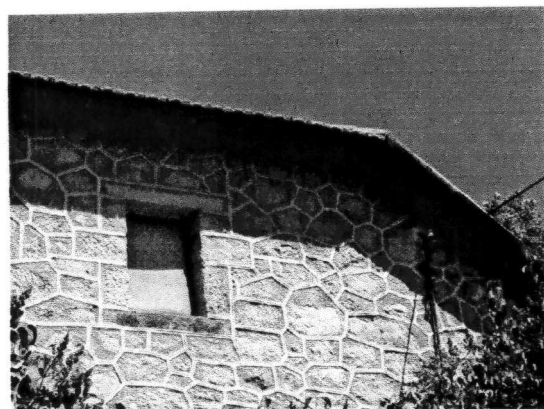
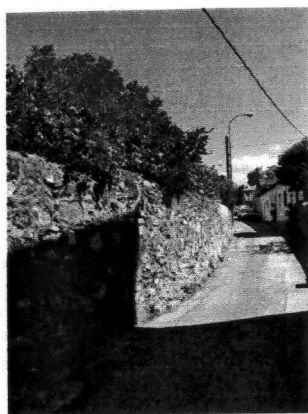
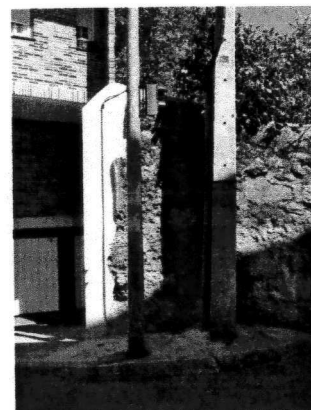
FOTOGRAFIAS DE DETALLE

| ESTADO GENERAL DE CONSERVACION DE LA EDIFICACION | BUENO | REGULAR | MALO |
|---|---|---|---|
| | X | | |
| <b>ALTERACIONES EVIDENTES</b><br>- CASETA DE CALDERA .<br>- CHIMENEA " " ATRAVIESA ALERO .<br>- PARCHES EN CUBIERTA CON TELA ASFALTICA .<br>- PUERTA DE PARCELA .<br>- POSTE + FAROLA .<br>- GUNITADO EN CERCA (ENTRADA) .<br>(PARCHEO DE CEMENTO EN MURO . | <b>NIVEL DE PROTECCION</b> | | |

| Condiciones generales de intervención en la edificación | Mantenimiento sin alteraciones de la volumetría existente en el edificio protegido. Mantenimiento sin modificaciones de los huecos de fachada existentes. Conservación de las texturas existentes en la fachada y el recercado de ladrillo en los huecos. Sustitución de los parches en cubierta de tela asfáltica y restauración integral. Reestructurar la solución de chimenea que actualmente atraviesa el alero. Reestructurar la caseta de la caldera. | | | | | |
| Condiciones de intervención en las cubiertas | Se permite la apertura de huecos en cubierta hasta un máximo del 25 % de su superficie, siguiendo la pendiente existente, únicamente en las fachadas no visibles a la vía pública.<br>Restaurar y mantener el alero de madera | | | | | |
| Condiciones de intervención en los cerramientos de parcela | Deberá mantenerse el cerramiento de parcela existente. Reparar la zona de acceso y eliminar la textura de gunitado de cemento. | | | | | |
