# AYUNTAMIENTO DE COLLADO-VILLALBA

## PLAN ESPECIAL DE PROTECCION DEL CASCO ANTIGUO

### FICHA DE EDIFICACION

CAÑO VIEJO 17

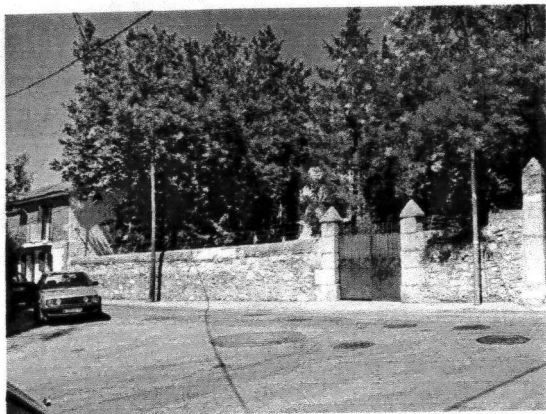
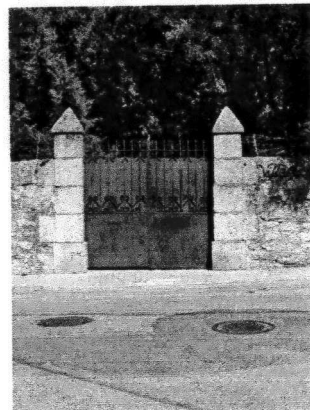
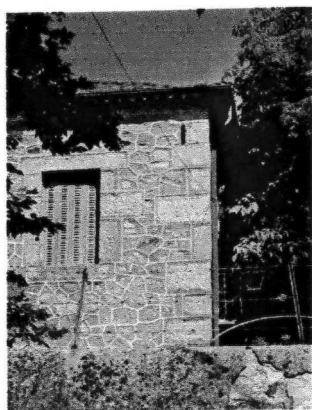
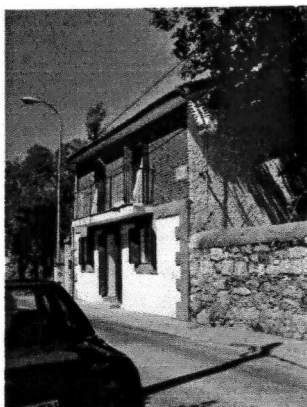
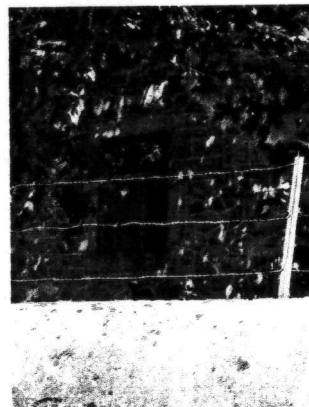
FOTOGRAFIAS DE DETALLE

| <b>ALTERACIONES EVIDENTES</b><br>- REPARACION DE CUBIERTA CON PINTURA ASFALTICA ROJA<br>- ALAMBRADE DE ESPINOS EN CORONACION DE MURO DE CERRAMIENTO<br>- CASIET<br>- DISTINTAS SOLUCIONES DE CARPINTERIA | <b>NIVEL DE PROTECCION</b> | | |
