# AYUNTAMIENTO DE COLLADO-VILLALBA

## PLAN ESPECIAL DE PROTECCION DEL CASCO ANTIGUO

FICHA DE ORDENANZA DE EDIFICACION 1

CL CAÑO VIEJO, 25 ✓

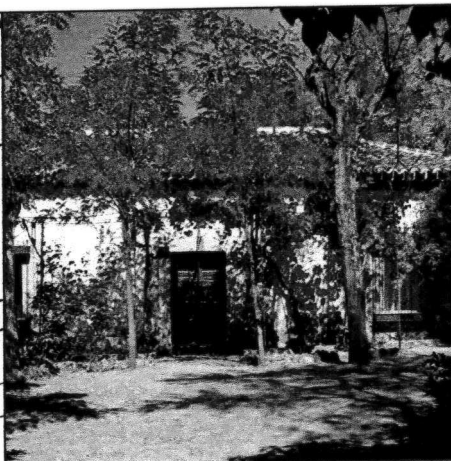
FOTO DE FACHADA

| Condiciones generales de intervención en la edificación | Mantenimiento sin alteraciones de la volumetría existente en el edificio protegido.<br>Mantenimiento sin modificaciones de los huecos de fachada existentes. Conservación de las texturas existentes en la fachada. Recuperar la textura original en la fachada S sustituida por ladrillo. | | | | | |
| Condiciones de intervención en las cubiertas | Se permite la apertura de huecos en cubierta hasta un máximo del 25 % de su superficie, siguiendo la pendiente existente, únicamente en las fachadas no visibles a la vía pública.<br>Rectificar la solución del alero existente. | | | | | |
