# AYUNTAMIENTO DE COLLADO-VILLALBA

## PLAN ESPECIAL DE PROTECCION DEL CASCO ANTIGUO

FICHA DE ORDENANZA DE EDIFICACION 1

CL CAÑO VIEJO, 32

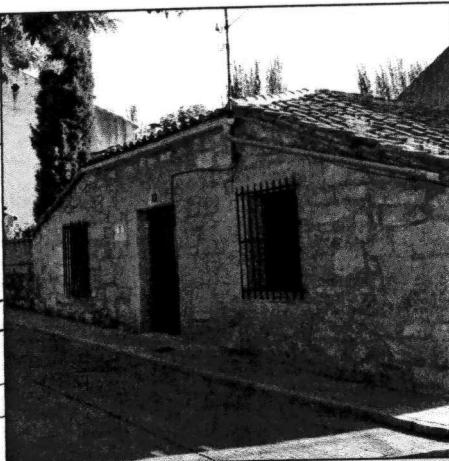
FOTO DE FACHADA

<table><tr> <td data-bbox="159 1731 1098 1839" rowspan="2">ESTADO GENERAL DE CONSERVACION DE LA EDIFICACION</td> <td data-bbox="1098 1731 1233 1787">BUENO</td> <td data-bbox="1233 1731 1369 1787">REGULAR</td> <td data-bbox="1369 1731 1495 1787">MALO</td> </tr><tr> <td data-bbox="159 1839 1098 2136" rowspan="4"> <b>ALTERACIONES EVIDENTES</b><br/>           - POSTE ALUMBRADO .<br/>           - CANALON (ENTRADA) .<br/>           - CABLES POSTE ANTENA .<br/>           - REJAS (SOBRESALEN) .<br/>           - ACOMETIDAS (ARMARIOS) .<br/>           - RECRECIDO DE FABRICA EN MURO DE PARCELA .         </td> <td colspan="3" data-bbox="1098 1839 1495 1895"><b>NIVEL DE PROTECCION</b></td> </tr></table>

| Condiciones generales de intervención en la edificación | Mantenimiento sin alteraciones de la volumetría existente en el edificio protegido. Mantenimiento sin modificaciones de los huecos de fachada existentes. Conservación de las texturas existentes en la fachada. Eliminar volumen auxiliar construido contra el cerramiento. Reestructurar la colocación de las rejas al interior del vano de las ventanas | | | | | |
| Condiciones de intervención en las cubiertas | Se permite la apertura de huecos en cubierta hasta un máximo del 25 % de su superficie, siguiendo la pendiente existente, únicamente en las fachadas no visibles a la vía pública. Eliminar canalón de PVC en fachada y sustituir por otro de cobre o zinc | | | | | |
| Condiciones de intervención en los cerramientos de parcela | Deberá mantenerse el cerramiento de parcela existente, según el gráfico. Mantener el arbolado de la parcela. Eliminar el recrecido de fábrica sobre el cerramiento y reestructurar conforme a ordenanza con una nueva solución. | | | | | |
