**PZ DE EL ESCORIAL, 7**

## PLAN ESPECIAL DE PROTECCION DEL CASCO ANTIGUO

### FICHA DE EDIFICACION

PL7 DE EL ESCORIAL 7

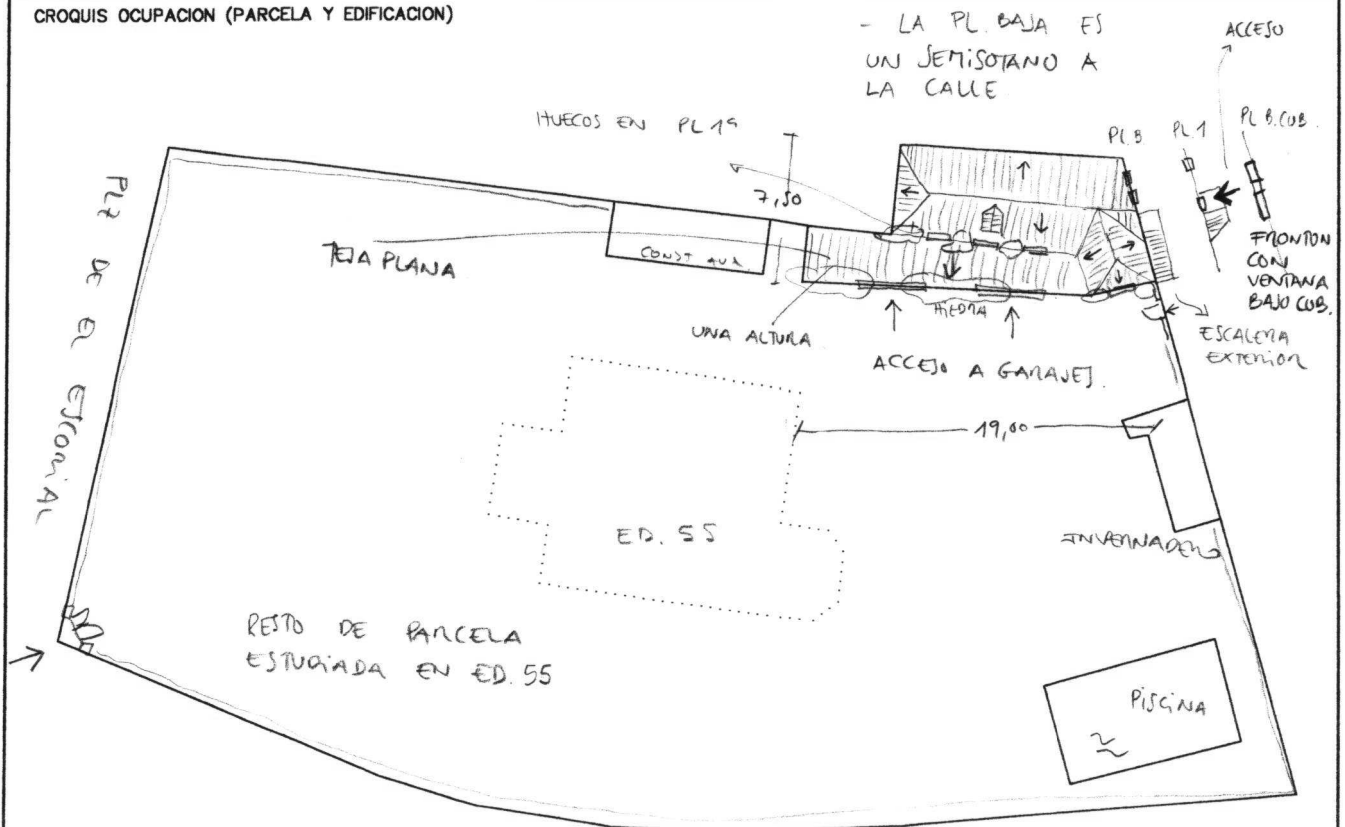
CROQUIS OCUPACION (PARCELA Y EDIFICACION)

NOTA. TODA LA FACHADA  
RECUBIERTA DE HEDRA

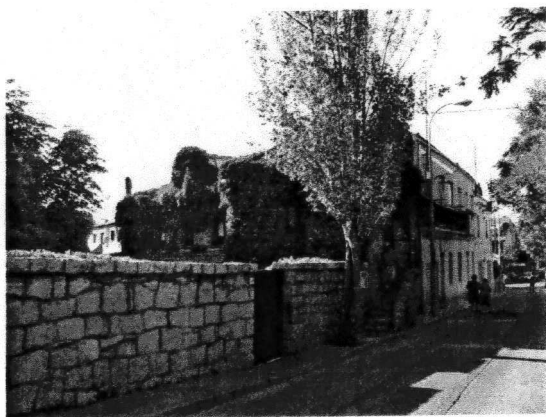
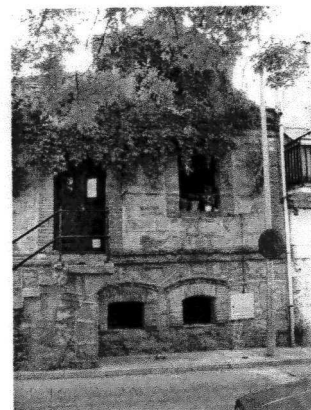
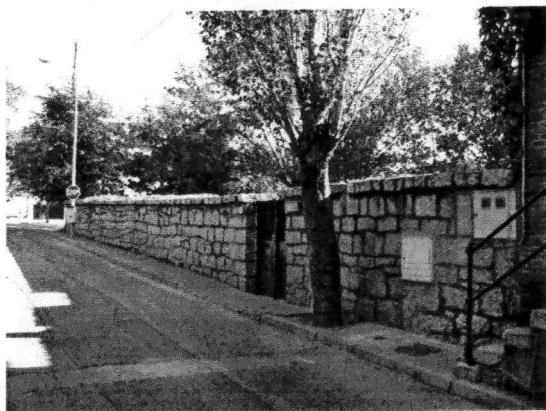
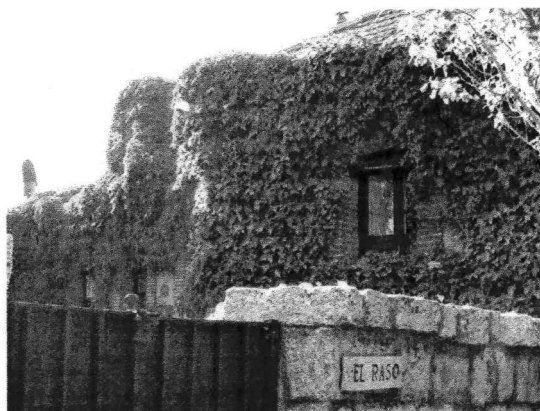
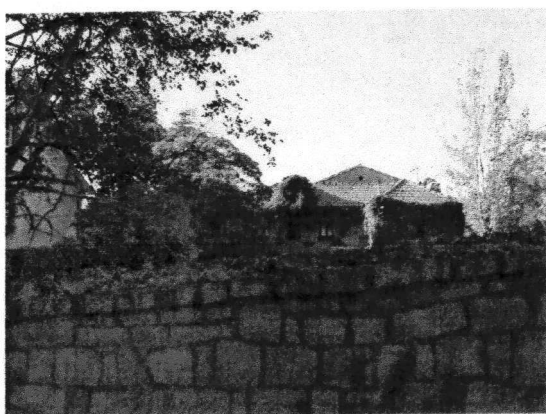
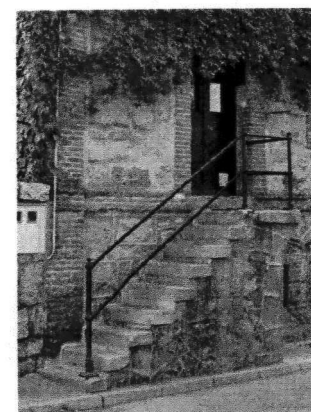
## FOTOGRAFIAS DE DETALLE

- ACOMETIDAS
- FAROLA
- TENEDERO
- REJUNTES CON MORTERO DE CEMENTO
- REPARACIONES DE LADRILLO INADECUADAS
- REJILLAS DEL GAS

| <b>Condiciones generales de intervención en la edificación</b> | Mantenimiento sin alteraciones de la volumetría existente en el edificio protegido. Mantenimiento sin modificaciones de los huecos de fachada existentes. Conservación de las texturas existentes en la fachada y en los recercados de ladrillo. Mejorar los acabados en las reparaciones existentes en fachada. | | | | | |
