# AYUNTAMIENTO DE COLLADO-VILLALBA

## PLAN ESPECIAL DE PROTECCION DEL CASCO ANTIGUO

FICHA DE ORDENANZA DE EDIFICACION 1

CL LIBERTAD, 2

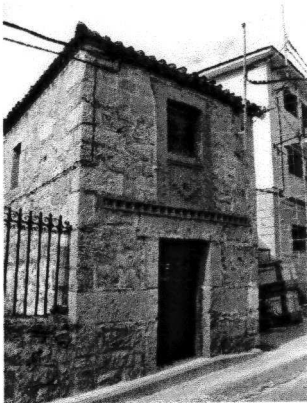
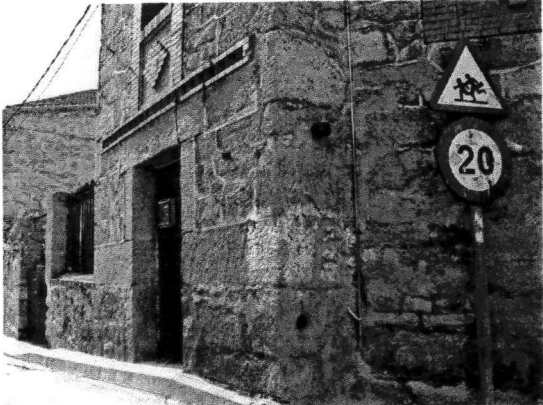
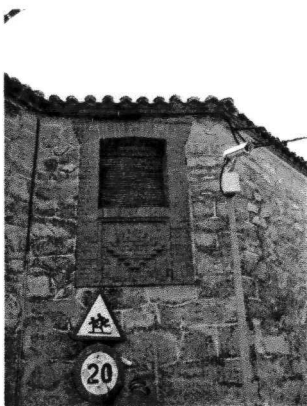
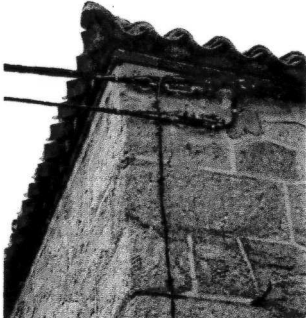
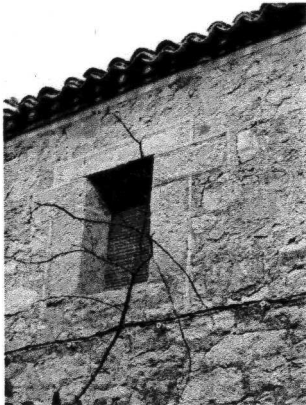
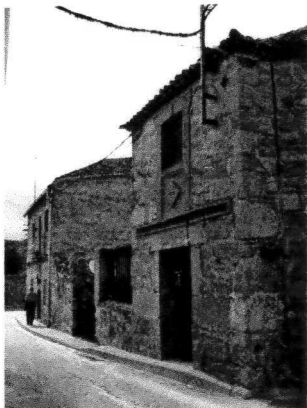
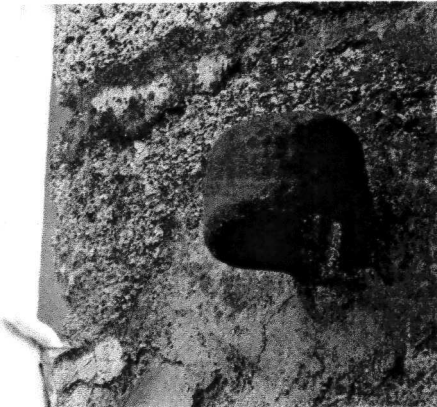
| FICHA DE EDIFICACION | | MANZANA | num.<br>8 | EDIFICIO | num.<br>56 |
|---|--|---|---|---|---|
| | | | | X | |
| ALTERACIONES EVIDENTES<br>- POSTE EN FACHADA PARA SUJECCION DE CABLEADO<br>- SEÑALES DE TRÁFICO Y CÁMERA DE SEGURIDAD EN FACHADA | | | NIVEL DE PROTECCION | | |
