# AYUNTAMIENTO DE COLLADO-VILLALBA

## PLAN ESPECIAL DE PROTECCION DEL CASCO ANTIGUO

**FICHA DE ORDENANZA DE EDIFICACION 1****MANZANA**num.  
**11****EDIFICIO**num.  
**57**

**CL FUENTE DEL ÁLAMO, 6**

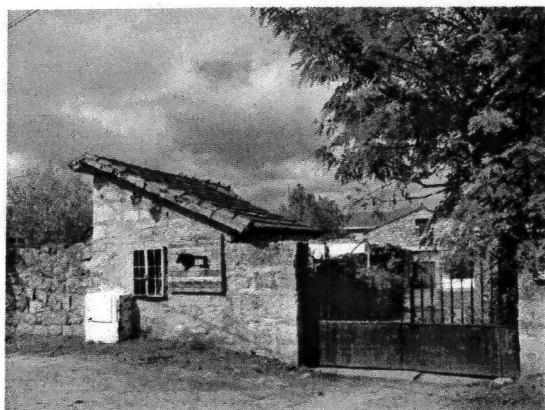
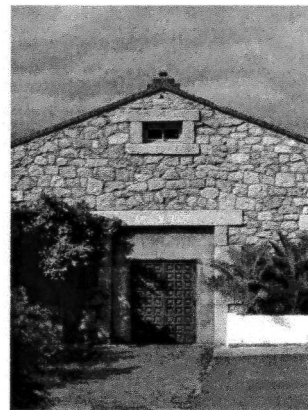
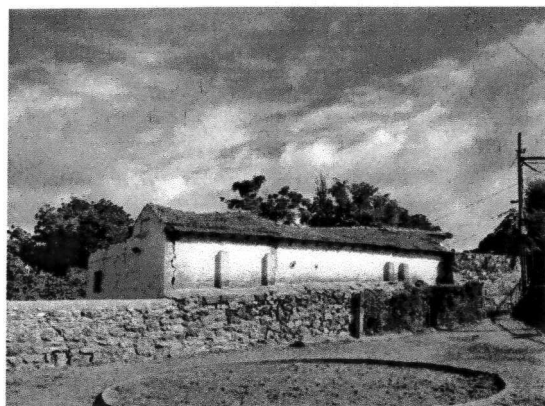
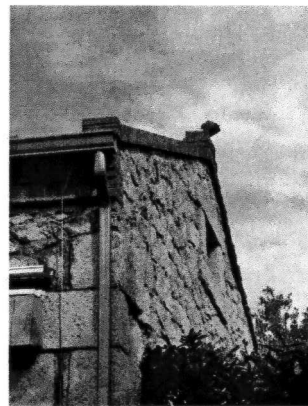
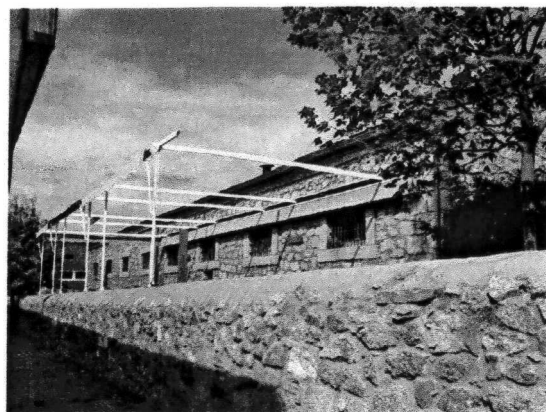
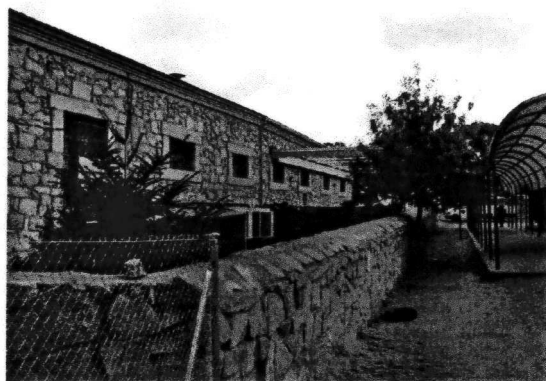
## FOTOGRAFIAS DE DETALLE

- CONSTRUCCIONES AUXILIARES EN LA ENTRADA A PARCELA EN ESTADO DE RUINA
- ESTRUCTURA METALICA ADOSADA PARA SUJECCION DE TOLDOS.

| <b>Condiciones generales de intervención en la edificación</b> | Mantenimiento sin alteraciones de la volumetría existente del edificio protegido. Mantenimiento sin modificaciones de los huecos de fachada existentes. Conservación de las texturas existentes en la fachada. Eliminar las ruinas existente a la entrada de la parcela | | | | | |
