CL HONTANILLA, 4

# AYUNTAMIENTO DE COLLADO-VILLALBA

## PLAN ESPECIAL DE PROTECCION DEL CASCO ANTIGUO

FICHA DE ORDENANZA DE EDIFICACION 2

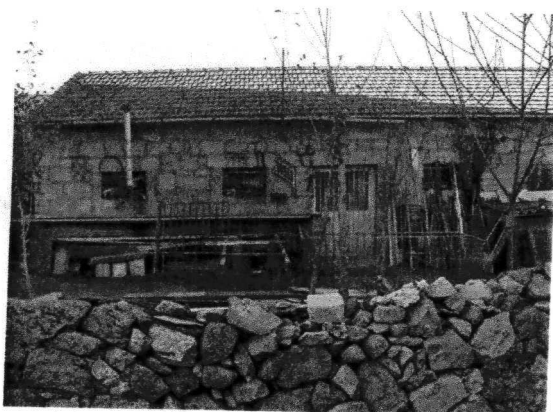
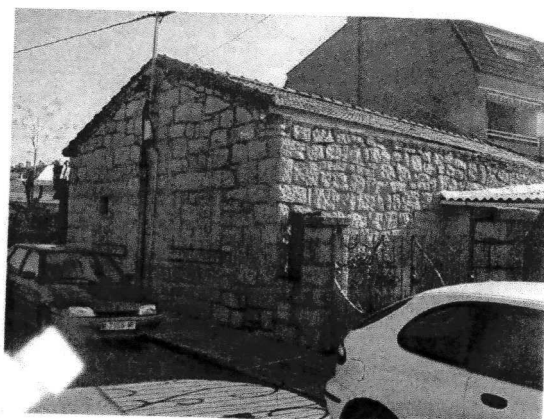
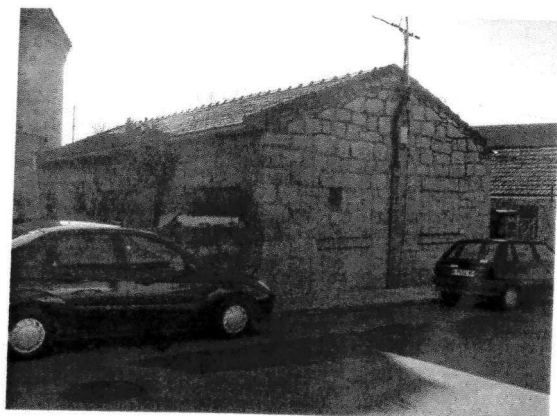
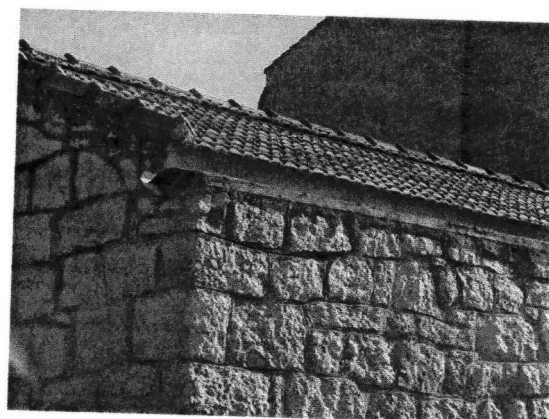
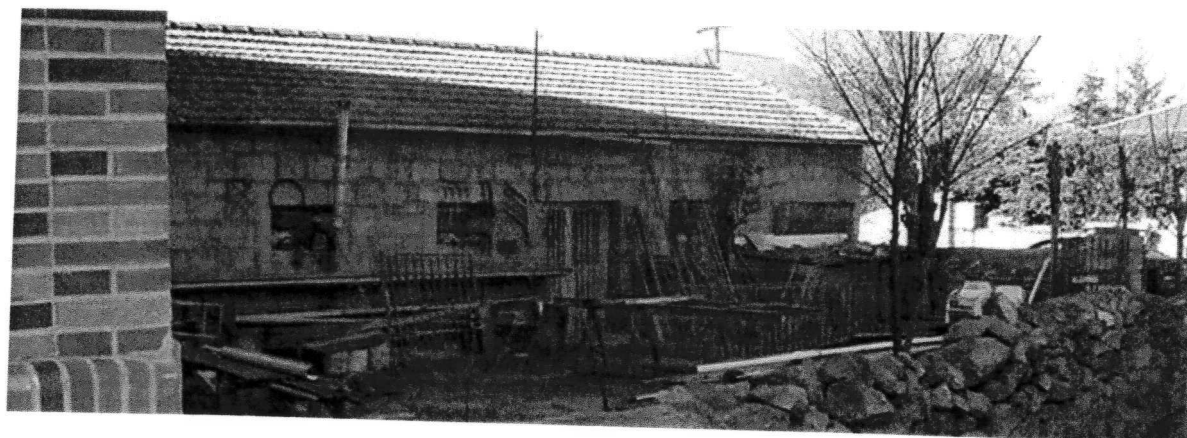
## FOTOGRAFIAS DE DETALLE

- TUBOS Y CABLES EN FACHADA
- TUBO SALIDA DE HUMOS A TRAVES DE UNA VENTANA
- PATIO OCUPADO POR EL MATERIAL DE LA CERRAJERIA

| <b>Condiciones generales de intervención en la edificación</b> | Conservación de las texturas existentes en planta baja. La nueva edificación deberá diferenciarse claramente de la existente, siguiendo las tipologías del Casco Antiguo. Se podrá hacer una escalera exterior, siguiendo las tipologías existentes en el Casco Antiguo. El acabado será enfoscado y pintado en textura lisa, o revoco liso. Adecuación de las bajantes y canalones a los establecidos en las ordenanzas. Eliminar tubos y cables de fachada. Eliminar tubo de salida de humos por una ventana. | | | | | |
