# AYUNTAMIENTO DE COLLADO-VILLALBA

## PLAN ESPECIAL DE PROTECCION DEL CASCO ANTIGUO

**FICHA DE ORDENANZA DE EDIFICACION 1****MANZANA**

**CL HERMANOS MARTÍNEZ MORALES, 3**

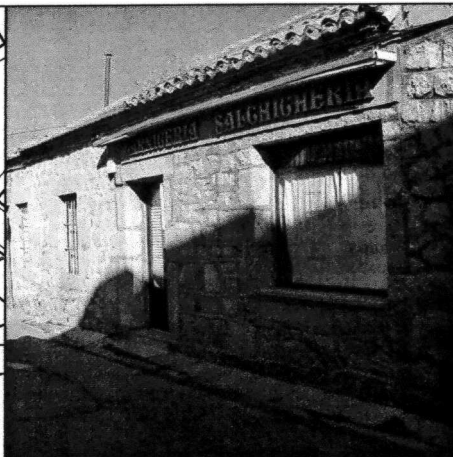
FOTO DE FACHADA

| ALTERACIONES EVIDENTES<br><br>-CABLES EN FACHADA DEBAJO DE ALERO<br>-PROTECCION DE CHAPA PARA TOLDO | | NIVEL DE PROTECCION | | |

| <b>Condiciones generales de intervención en la edificación</b> | Mantenimiento sin alteraciones de la volumetría existente en edificio protegido. Conservación de las texturas existentes en la fachada. Adecuar la protección de chapa del toldo. | | | | | |
