# AYUNTAMIENTO DE COLLADO-VILLALBA

## PLAN ESPECIAL DE PROTECCION DEL CASCO ANTIGUO

FICHA DE ORDENANZA DE EDIFICACION 1

CL LIBERTAD, 13

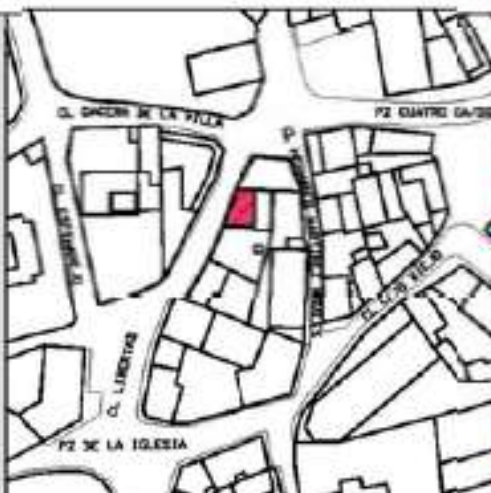
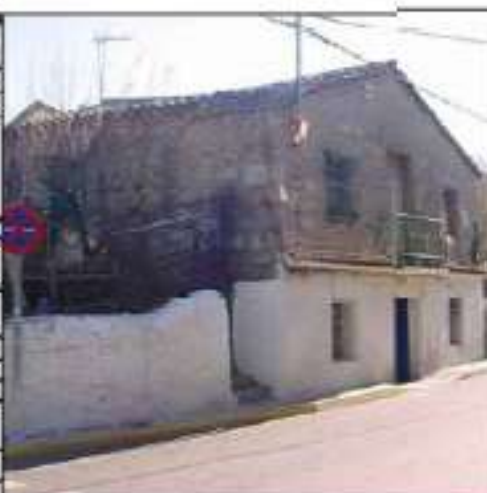
FOTO DE FACHADA

| Condiciones generales de intervención en la edificación | Mantenimiento sin alteraciones de la volumétrica existente en edificio protegido. Conservación de las texturas existentes en la fachada. Eliminar de fachada el poste metálico. Sustituir el fibrocemento en parte del tejado. Reubicar la antena parabólica de fachada. Eliminar el tejadillo de entrada al bar. Adecuar el tratamiento de fachada en planta baja a lo dispuesto en la ordenanza. <u>Se permite la demolición total o parcial y reconstrucción de la edificación existente, mediante licencia simultánea, con aportación de aval o garantía que garantice su restitución.</u> | | | | | |

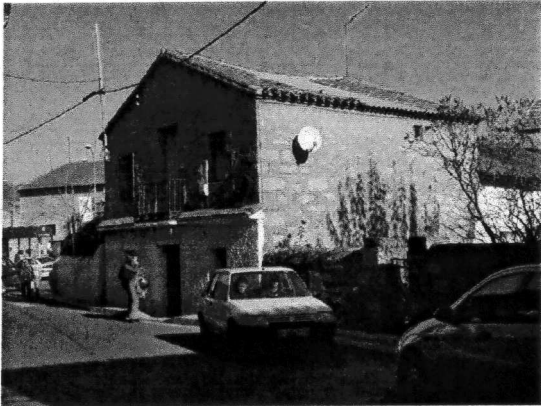
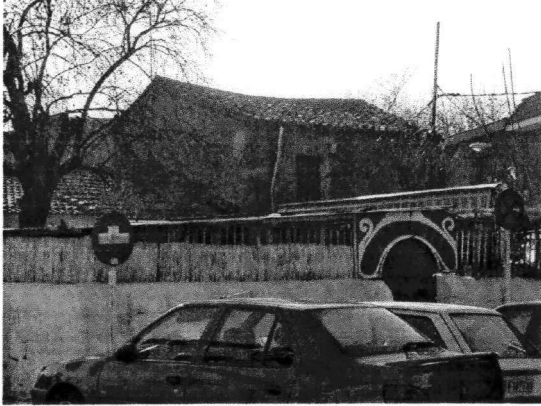
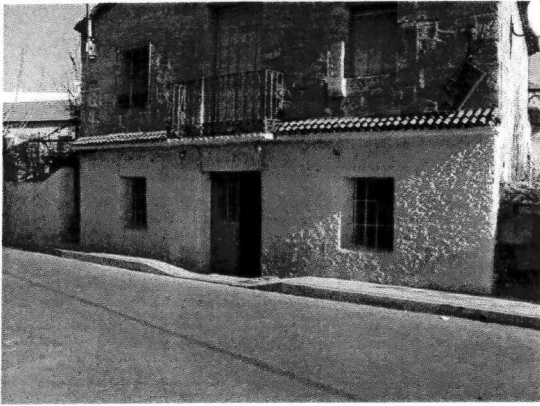
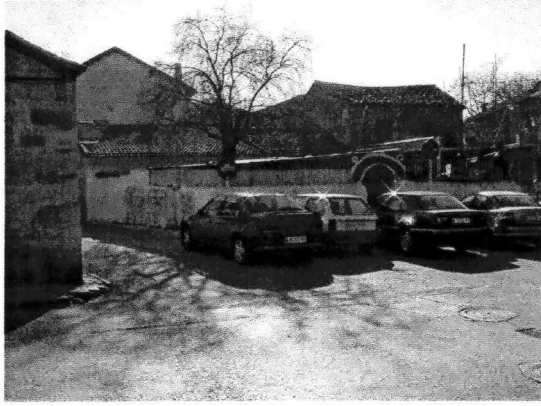
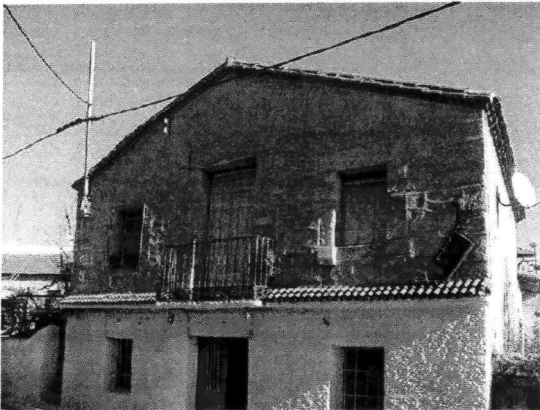
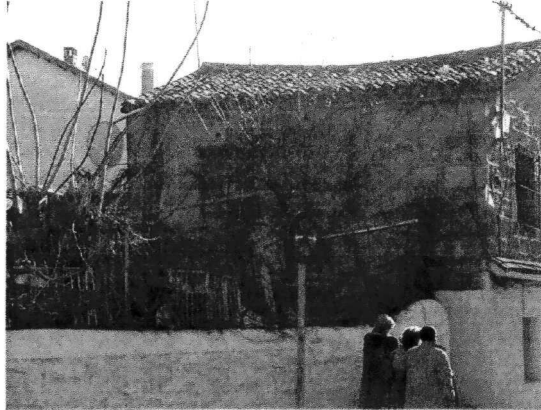
| FICHA DE EDIFICACION | | MANZANA | num.<br>20 | EDIFICIO | num.<br>67 |
|---|--|---|---|---|---|
| | | | | X | |
| -POSTE METALICO ACOMETIDA CABLES EN FACHADA<br>-URALITA EN PARTE DEL TEJADO<br>-ANTENA PARABOLICA EN FACHADA<br>-TEJADILLO DE ADORNO EN PLANTA BAJA<br>-ENFOSCADO PLANTA BAJA ACCESO BAR | | | | | |
