# AYUNTAMIENTO DE COLLADO-VILLALBA

## PLAN ESPECIAL DE PROTECCION DEL CASCO ANTIGUO

### FICHA DE ORDENANZA DE EDIFICACION 1

CL LIBERTAD, 19

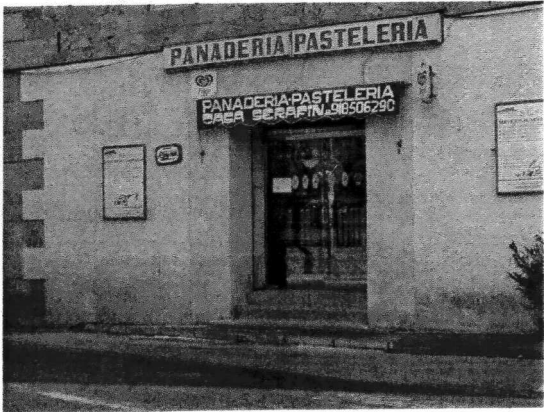
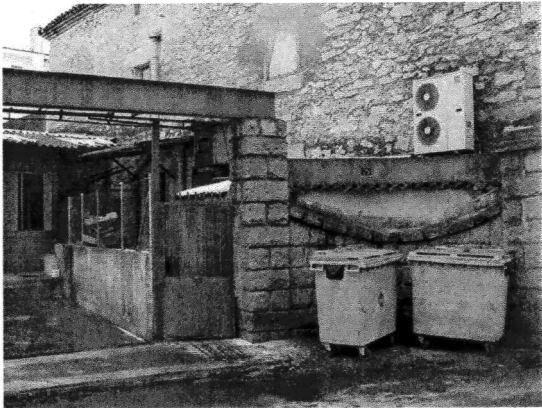
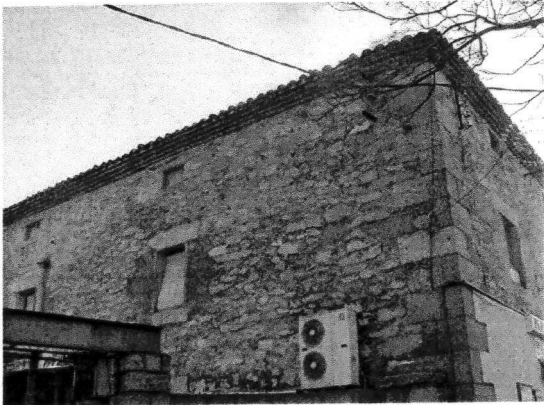
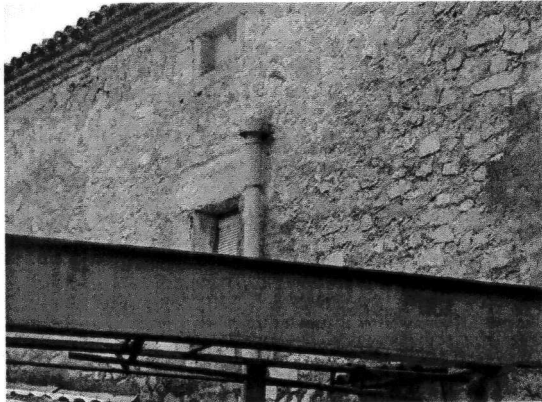
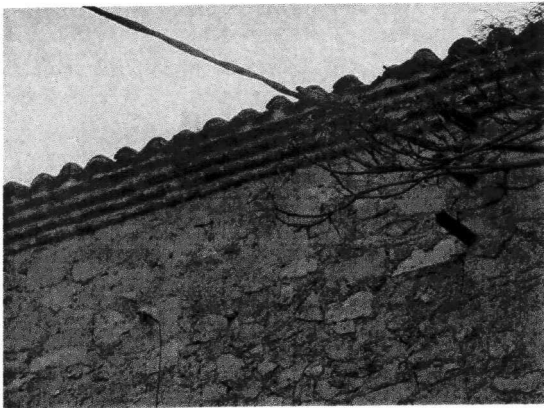
| FICHA DE EDIFICACION | | MANZANA | num.<br>20 | EDIFICIO | num.<br>68 |
|---|--|---|---|---|---|
| | | | | X | |
| ALTERACIONES EVIDENTES<br><br>-PUERTA DE LOCAL COMERCIAL EN ALUMINIO<br>-APARATOS DE AIRE ACONDICIONADO EN FACHADA LATERAL<br>-CHIMENEA EN FACHADA LATERAL | | | NIVEL DE PROTECCION | | |
