**CL LIBERTAD, 33**

# AYUNTAMIENTO DE COLLADO-VILLALBA

## PLAN ESPECIAL DE PROTECCION DEL CASCO ANTIGUO

FICHA DE ORDENANZA DE EDIFICACION 2

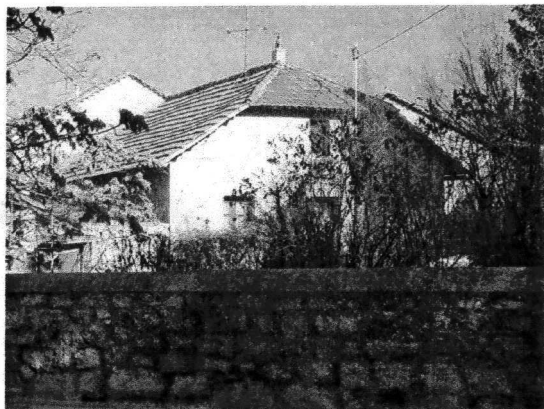
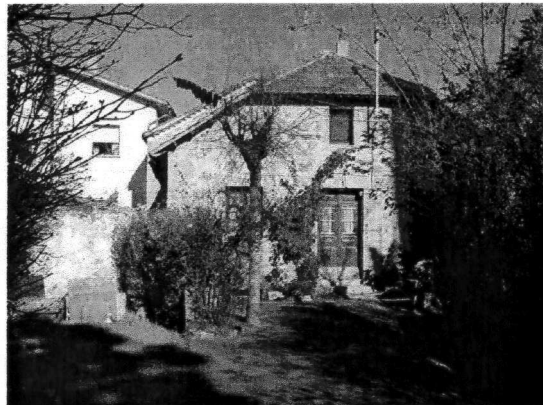
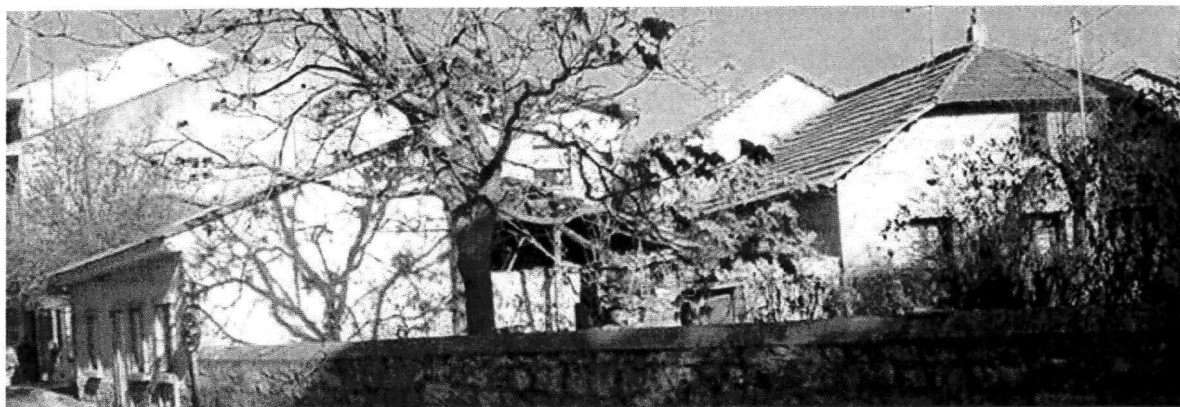
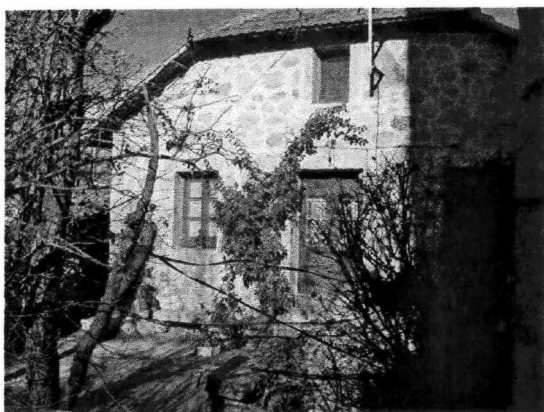
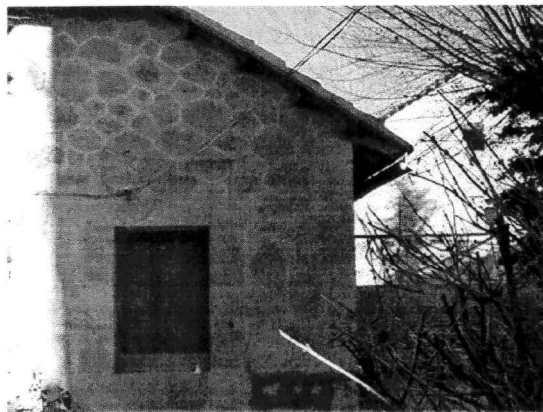
## FOTOGRAFIAS DE DETALLE

## ESTADO GENERAL DE CONSERVACION DE LA EDIFICACION

- POSTE METALICO ACOMETIDA CABLES EN FACHADA
- POSTE-VIGA ACOMETIDA CABLES EN ENTRADA A PARCELA

| <b>Condiciones generales de intervención en la edificación</b> | Mantenimiento sin alteraciones de la volumetría existente en edificio protegido. Conservación de las texturas existentes en la fachada. Eliminar el poste metálico de la fachada y el poste de acometida. | | | | | |
