# AYUNTAMIENTO DE COLLADO-VILLALBA

## PLAN ESPECIAL DE PROTECCION DEL CASCO ANTIGUO

### FICHA DE ORDENANZA DE EDIFICACION 1

**PZ DE EL ESCORIAL, 4**

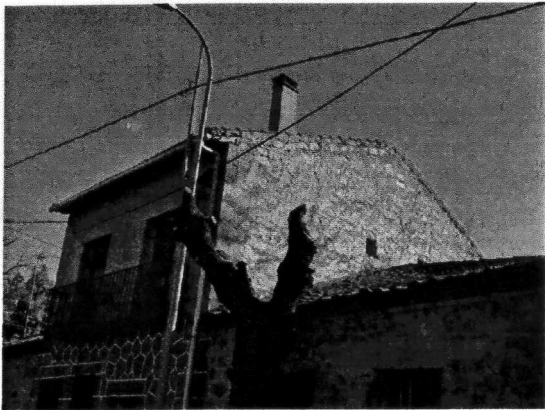
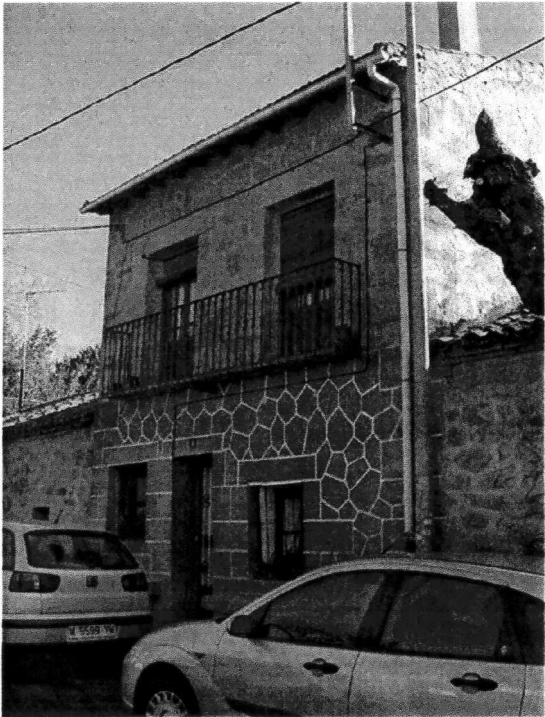
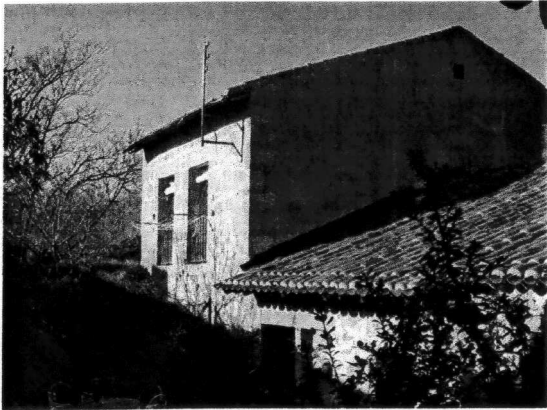
| FICHA DE EDIFICACION | | MANZANA | num.<br>28 | EDIFICIO | num.<br>74 |
|---|--|---|---|---|---|
| | | | X | | |
| ALTERACIONES EVIDENTES<br><br>-BAJANTE CANALON EN FACHADA<br>-POSTE METALICO EN FACHADA ACOMETIDA CABLES<br>-CABLES EN FACHADA | | | NIVEL DE PROTECCION | | |

| <b>Condiciones generales de intervención en la edificación</b> | Mantenimiento sin alteraciones de la volumetría existente en edificio protegido. Conservación de las texturas existentes en la fachada. Adecuación de las bajantes y canalones a los establecidos en las ordenanzas. Eliminar poste metálico. | | | | | |
