# AYUNTAMIENTO DE COLLADO-VILLALBA

## PLAN ESPECIAL DE PROTECCION DE LA COLONIA "EL TOMILLAR"

FICHA DE ORDENANZA DE EDIFICACION 1

| <b>FICHA DE EDIFICACION</b> | <b>MANZANA</b> | num. 1 | <b>EDIFICIO</b> | num. 1 |

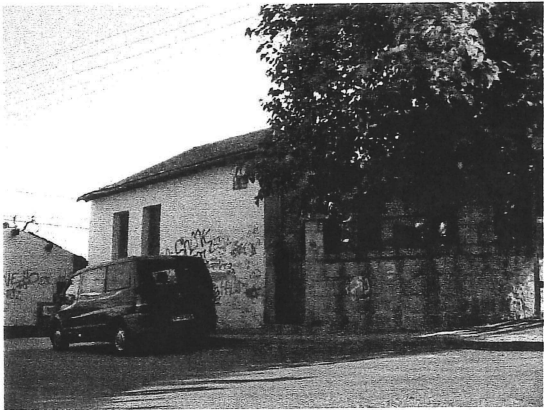
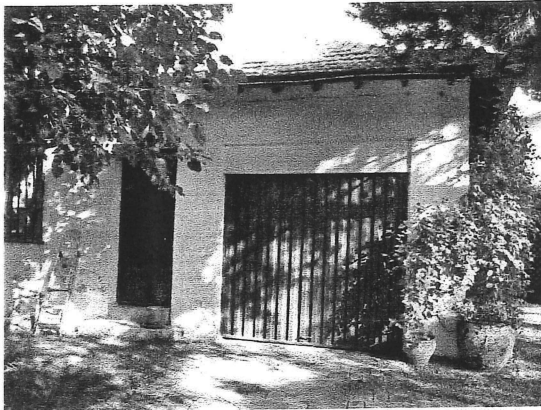
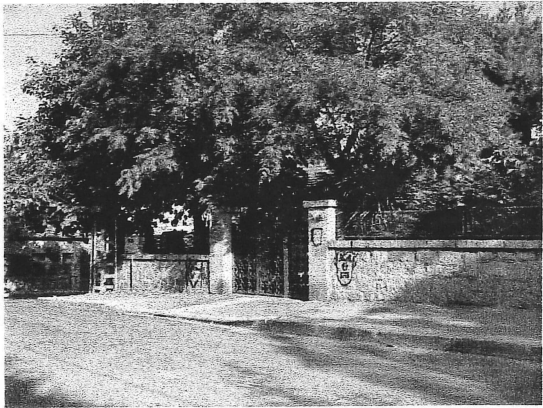
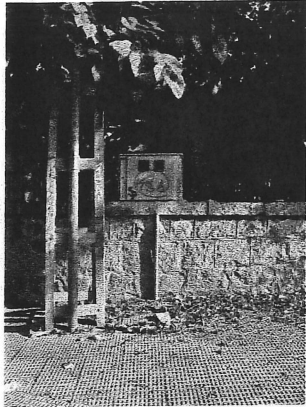
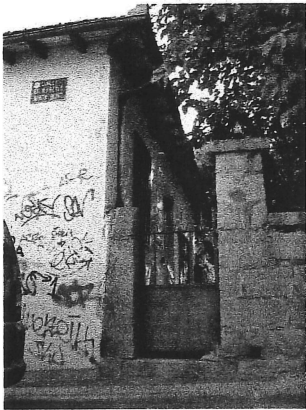
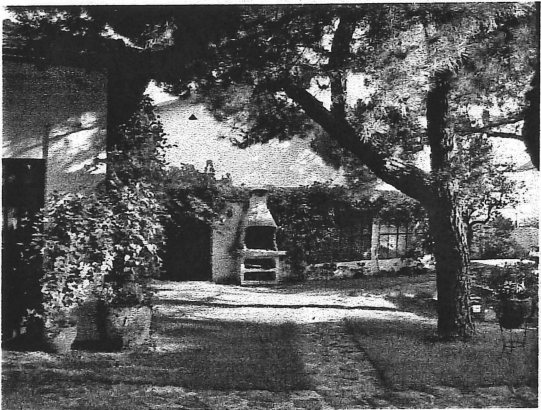
| FICHA DE EDIFICACION | | MANZANA | num.<br>↑ | EDIFICIO | num.<br>↑ |
|---|--|---|---|---|---|
| FOTOGRAFIAS DE DETALLE | | | | | |

| FICHA DE EDIFICACION | | MANZANA | num.<br>↑ | EDIFICIO | num.<br>↑ |
|---|--|---|---|---|---|
| ESTADO GENERAL DE CONSERVACION DE LA EDIFICACION | | | BUENO | REGULAR | MALO |
| <b>ALTERACIONES EVIDENTES</b><br>-REJAS<br>-PASTE DE LA LUZ<br>-GRAFITIS EN LAS PAREDES Y CERCAS | | | × | | |
