## PLAN ESPECIAL DE PROTECCION DE LA COLONIA "EL TOMILLAR"

FICHA DE ORDENANZA DE EDIFICACION 1

CL MARCELO MARTÍN BRAVO, 28

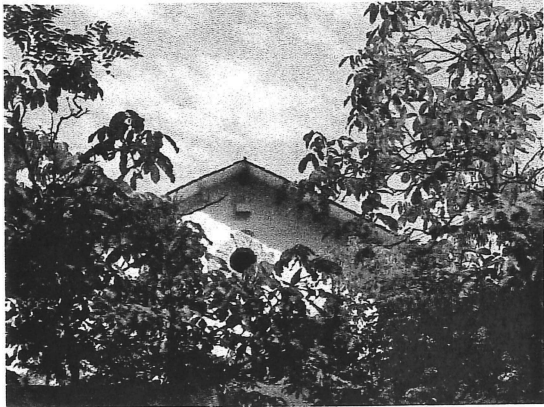
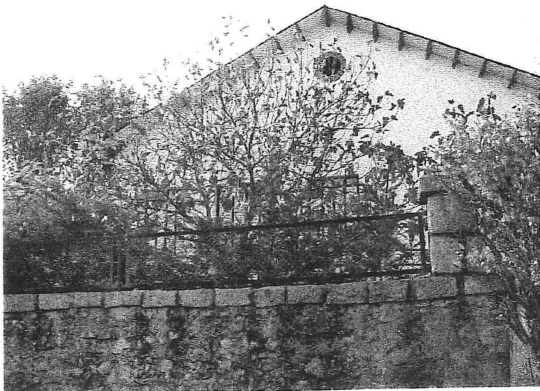
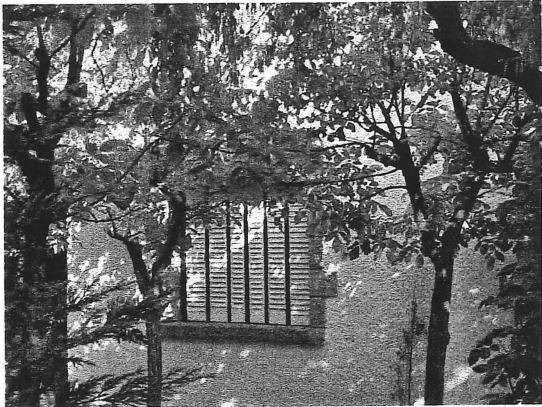
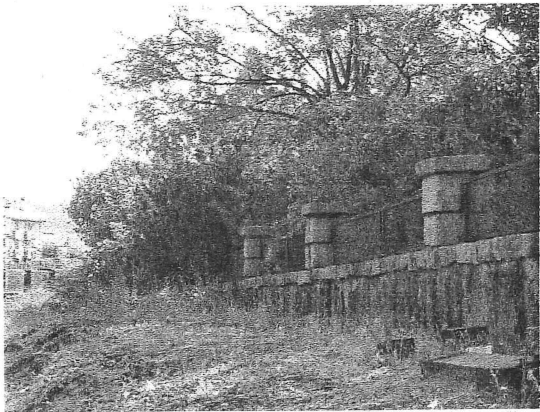
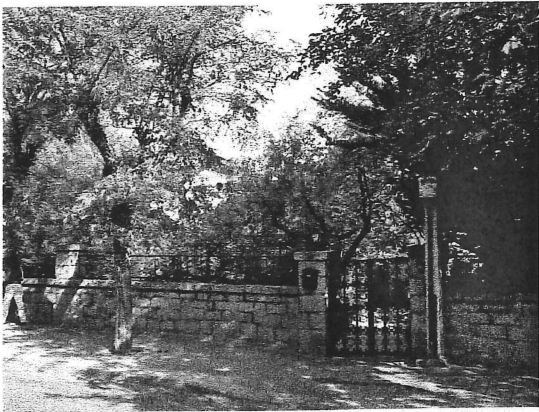
| | | X | | |
| ALTERACIONES EVIDENTES<br>- CONTADORES MAL UBICADOS EN VALLA<br>- GRAFITIS EN PAREDES DE CERCA. | | NIVEL DE PROTECCION | | |
