## PLAN ESPECIAL DE PROTECCION DE LA COLONIA "EL TOMILLAR"

FICHA DE ORDENANZA DE EDIFICACION 1

CL MARCELO MARTÍN BRAVO, 18

### FICHA DE EDIFICACION

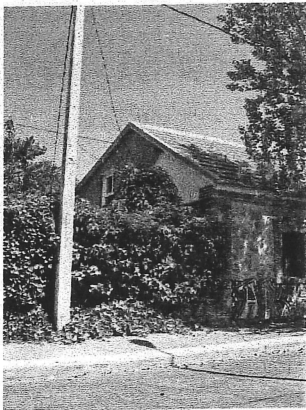
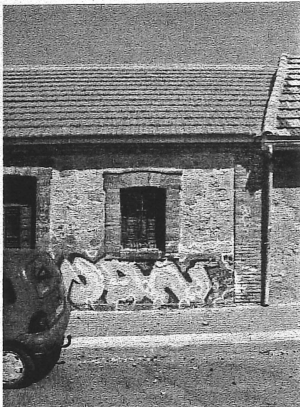
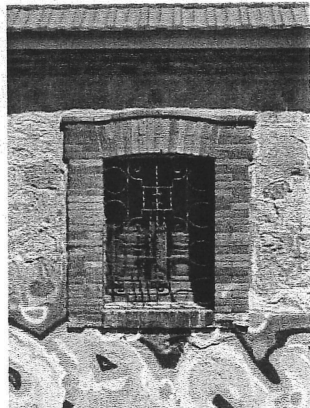
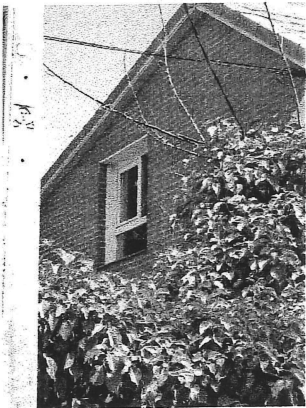
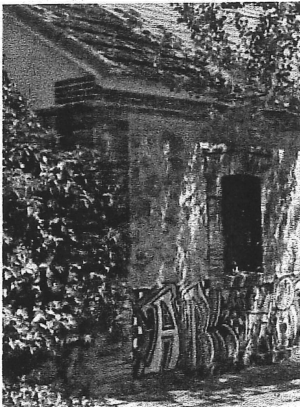
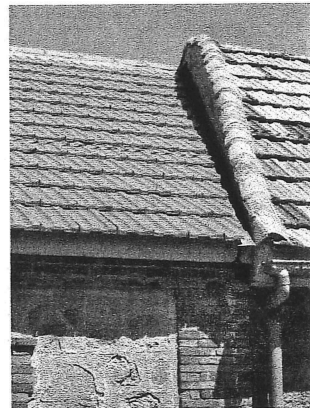
| FICHA DE EDIFICACION | | num.<br>1 | EDIFICIO | num.<br>5 |
|---|--|---|---|---|
| ESTADO GENERAL DE CONSERVACION DE LA EDIFICACION | | BUENO<br>X | REGULAR | MALO |
| ALTERACIONES EVIDENTES<br>- GRAFITIS<br>- AMPLIACION DEL VOLUMEN EDIFICADO → <br>- CERRAMIENTO DE LA PARTE SUPERIOR DE LA CASA | | NIVEL DE PROTECCION | | |
