AYUNTAMIENTO DE COLLADO-VILLALBA  
PLAN ESPECIAL DE PROTECCION DE LA  
COLONIA "EL TOMILLAR"

FICHA DE ORDENANZA DE EDIFICACION 1

### FICHA DE EDIFICACION

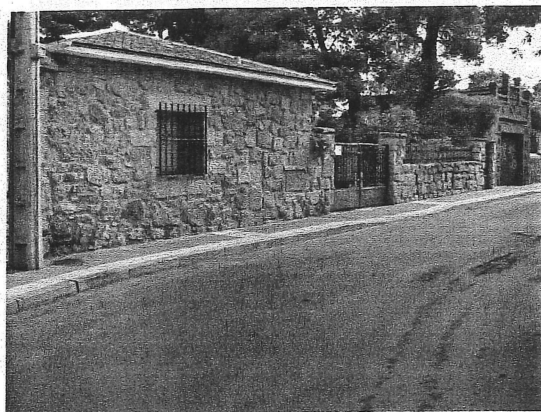
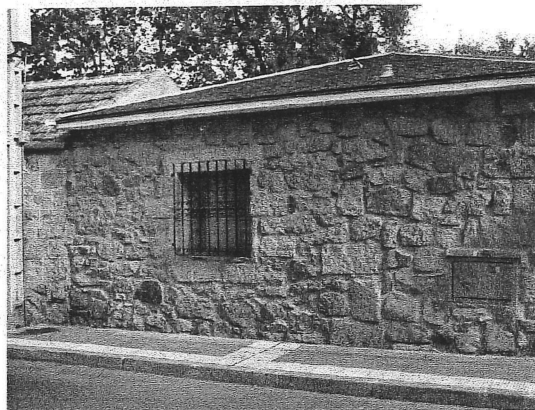
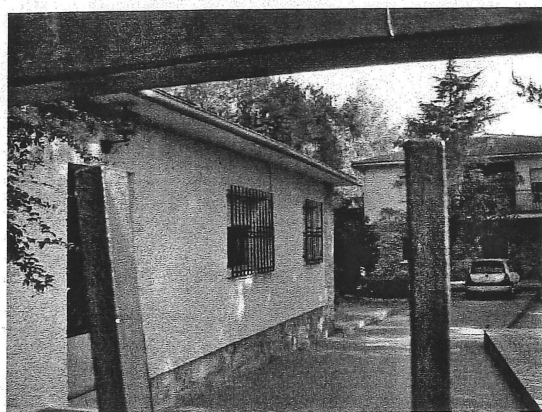
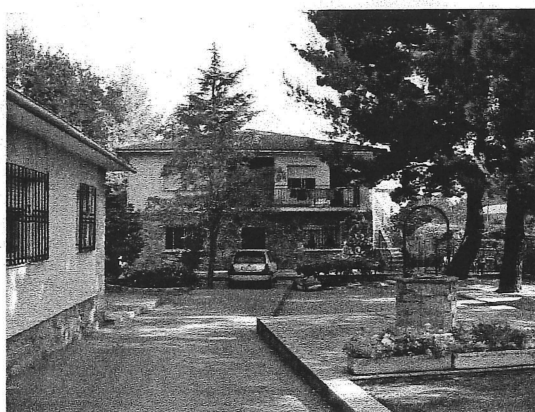
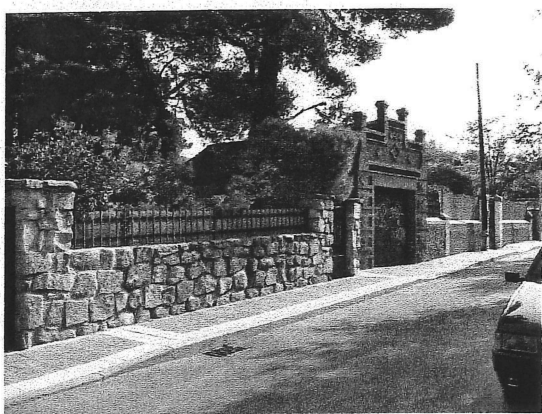
## FOTOGRAFIAS DE DETALLE

BUENO

X

-VIVIENDA DE NUEVA PLANTA
