## PLAN ESPECIAL DE PROTECCION DE LA COLONIA "EL TOMILLAR"

FICHA DE ORDENANZA DE EDIFICACION 1

num.  
1

num.  
10

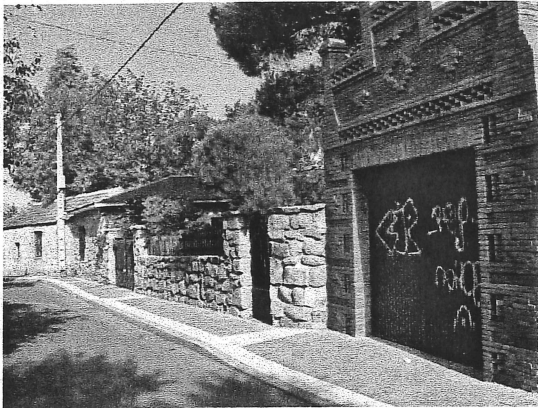
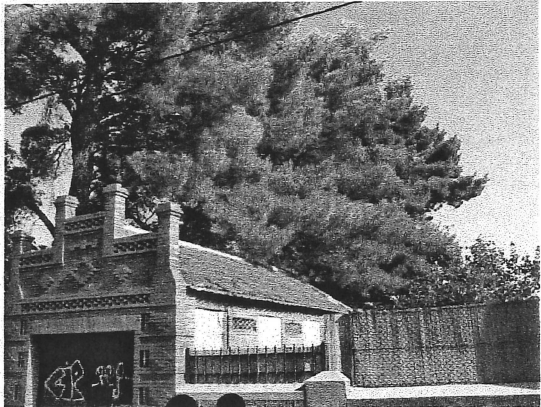
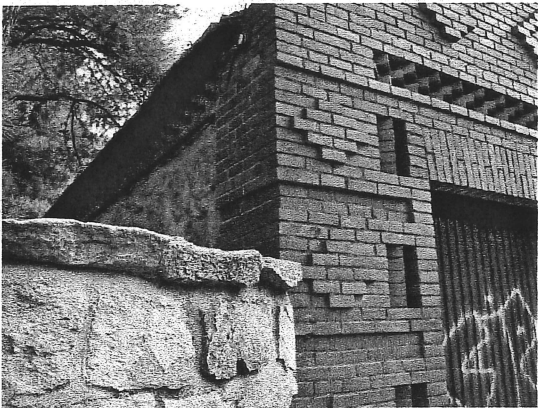
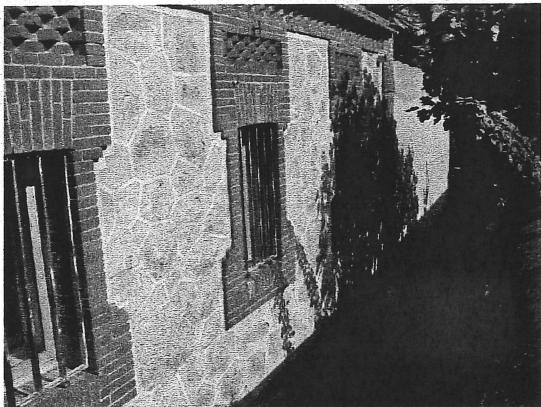
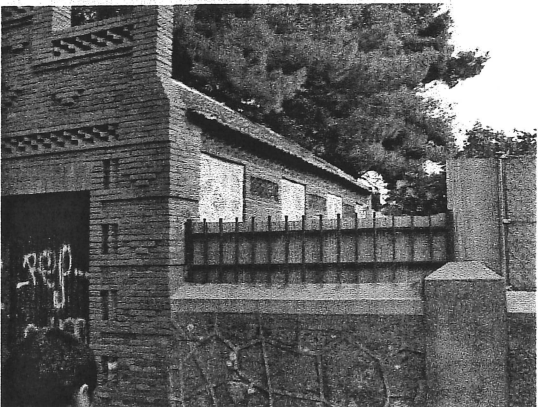
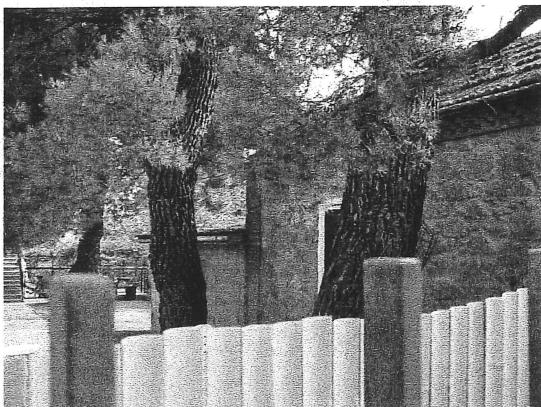
| FICHA DE EDIFICACION | MANZANA | num.<br>1 | EDIFICIO | num.<br>10 | | | | | | |
|---|---|---|---|---|---|---|---|---|--|--|
| ESTADO GENERAL DE CONSERVACION DE LA EDIFICACION | | | <table border="1"> <thead> <tr> <th data-bbox="1096 1742 1230 1798">BUENO</th> <th data-bbox="1230 1742 1364 1798">REGULAR</th> <th data-bbox="1364 1742 1489 1798">MALO</th> </tr> </thead> <tbody> <tr> <td data-bbox="1096 1798 1230 1850">X</td> <td data-bbox="1230 1798 1364 1850"></td> <td data-bbox="1364 1798 1489 1850"></td> </tr> </tbody> </table> | | BUENO | REGULAR | MALO | X | | |
| <b>ALTERACIONES EVIDENTES</b><br>PUERTA METALICA DEL GARAJE<br>PUERTA DE ACCESO DESDE LA PARCELA<br>REJAS.<br>VENTANAS DE ALUMINIO<br>SALIDA DE HUMOS<br>EDIFICACION ADOSADA<br>GRAFITIS | | | <table border="1"> <thead> <tr> <th data-bbox="1096 1850 1489 1906">NIVEL DE PROTECCION</th> </tr> </thead> <tbody> <tr> <td data-bbox="1096 1906 1489 2000"></td> </tr> <tr> <th data-bbox="1096 2000 1489 2056">PRESUPUESTO APROXIMADO DE REPARACION</th> </tr> <tr> <td data-bbox="1096 2056 1489 2150"></td> </tr> </tbody> </table> | | NIVEL DE PROTECCION | | PRESUPUESTO APROXIMADO DE REPARACION | | | |

| Condiciones generales de intervención en la edificación | Mantenimiento sin alteraciones de la volumetría existente en edificio protegido. Conservación de huecos y texturas existentes en la fachada en piedra y ladrillo. Eliminar añadido posterior adosado | | | | | |
