# AYUNTAMIENTO DE COLLADO-VILLALBA

## PLAN ESPECIAL DE PROTECCION DE LA COLONIA "EL TOMILLAR"

CL ANTONIO FERNANDEZ MARÍA, 12

### FICHA DE EDIFICACION

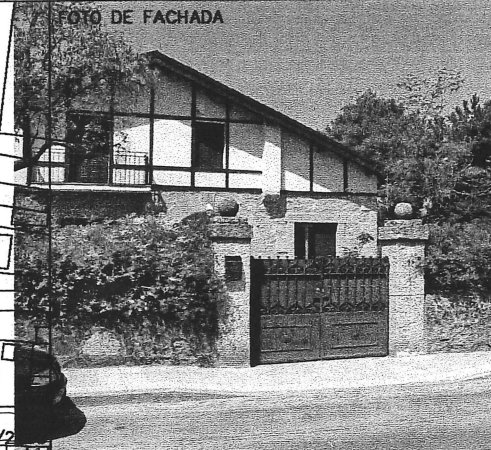
FOTO DE FACHADA

VENTANAS DE MADERA BEIGE Y CONTRAVENTANAS BURDEOS Y DINTEL DE UNA PIEZA DE GRANITO

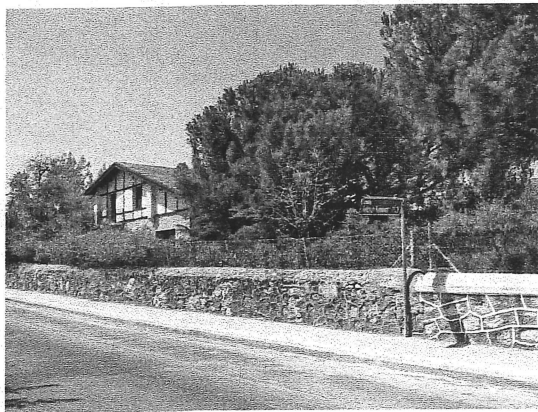
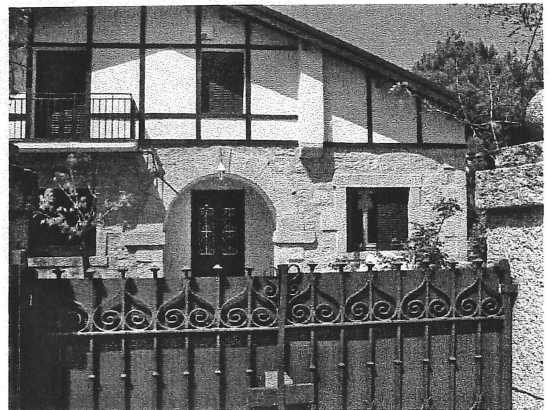
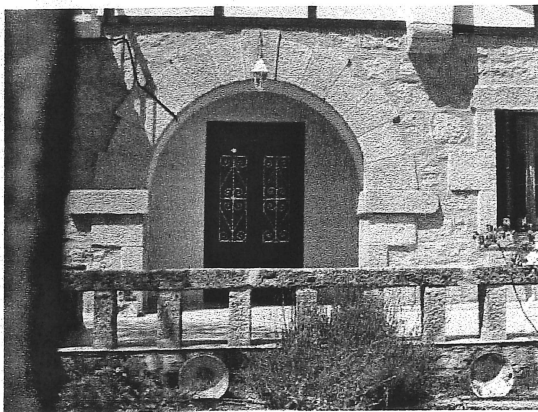
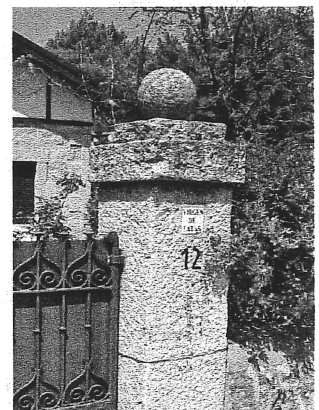
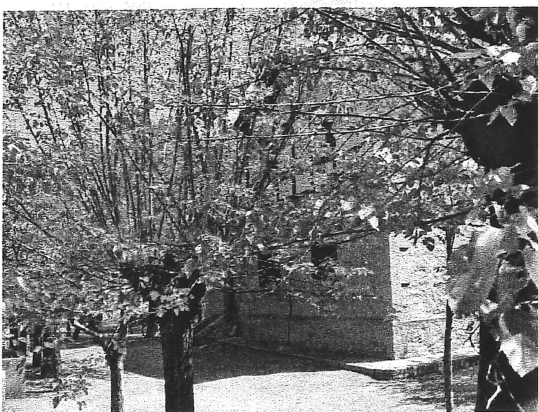
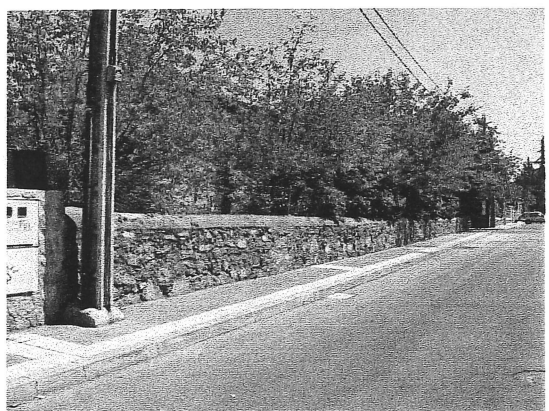
## FOTOGRAFIAS DE DETALLE

- FAROLA
- ALARMA MUY VISIBLE
