## PLAN ESPECIAL DE PROTECCION DE LA COLONIA "EL TOMILLAR"

FICHA DE ORDENANZA DE EDIFICACION 1

CL ANTONIO FERNÁNDEZ MARÍA, 3

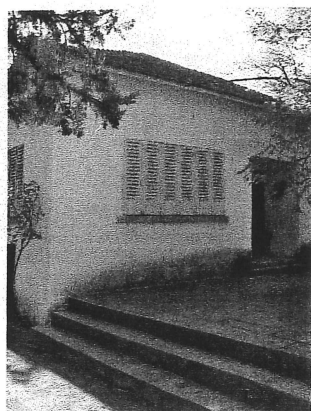
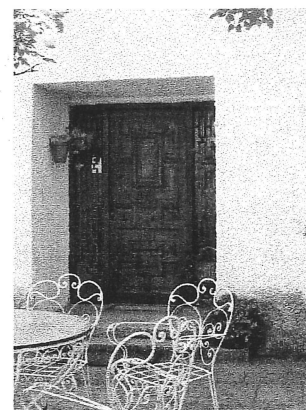
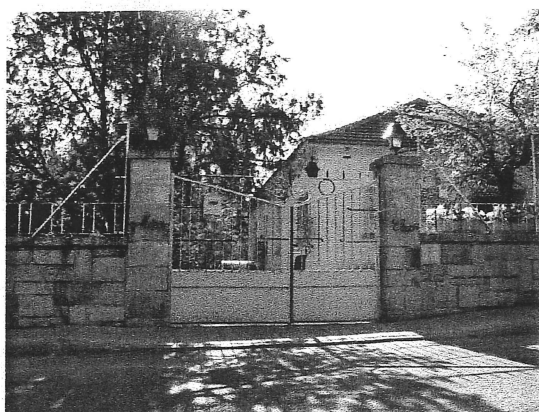
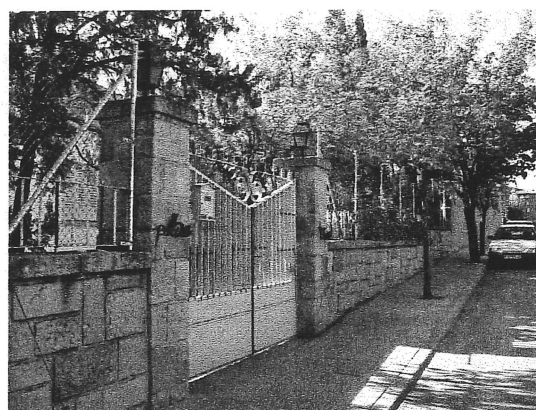
## FOTOGRAFIAS DE DETALLE

EDIFICACION RECIENTE.  
VALLA DE ALAMBRE SOBRE CERCA  
ANTENA EN FACHADA  
POSTE ELECTRICO
